## BROMSEN 1 KUNGSGATAN 4

Göthlinska gården. Fastighet innehållande fem byggnader

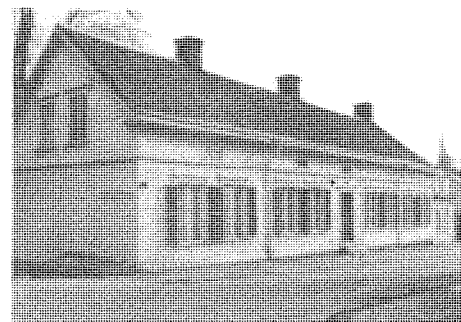
- A Knuttimrat gatuhus med vitmålad liggande/stående panel, gröna fönsterluckor samt sadeltak täckt av tvåkupigt rött tegel. Fönstren är sexdelade och har lövsågade omfattningar med kronliknande former. Mitt på båda långsidorna finns ingångar. Den mot gatan har stentrappa och brun 1800-talsdörr. Mot gården finns en 1800-talsveranda, som delvis är inglasad. Vid södra gaveln märks en envåning tillbyggnad med frontespis, plåttak och fasad i stående locklistpanel.

Ålder: Gården är känd från 1700-talets slut. Brandförsäkringshandlingar finns sedan 1828. Boningshuset omnämns där, men det framgår ej om huset är nybyggt eller enbart tillbyggt. Nuvarande rumsindelning är densamma som i början av 1800-talet fränsett att huset då ej var lika långt mot söder, där det byggts till vid åtminstone två tillfällen under 1800-talet. Husets utvändiga panel är från 1800-talets senare del.

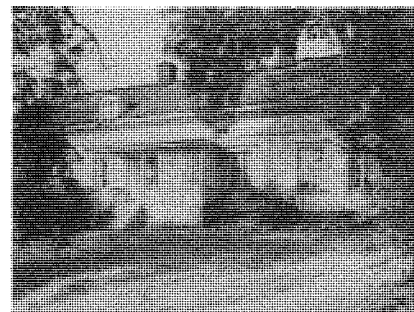
- B En knuttimrad bod klädd med rödfärgad stående locklistpanel och täckt av sadeltak med enkupigt rött tegel. På norra långsidan finns svartmålade ytterdörrar och luckor samt även en blåmålad ytterdörr. Byggnaden, som ligger med östra gaveln intill hus C, inrymmer två bodar och en oinredd vind.

Ålder: Byggnaden finns omnämnd i 1828 års brandförsäkring.

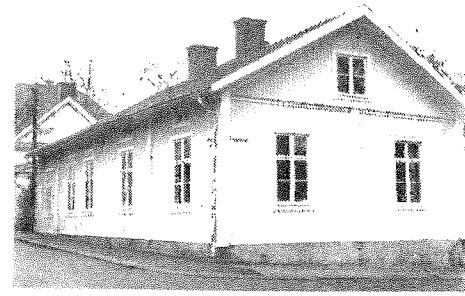
- F Knuttimmerhus med gråmålad stående locklistpanel och vita detaljer samt sadeltak täckt av tvåkupigt tegel. Fönstren är höga, sexdelade och har losholtz. På gårdssidan finns en kolonnförsedd

veranda med sadeltak. På långsidorna sitter långsmala halvåvåningshönster. Huset står på en sten-  
fot. På taket finns två skorstenar.

Ålder: Byggnaden uppfördes enligt Tham åren 1770-71  
som stadsskola och användes för detta ändamål  
fram till 1840, då nya skolan byggdes.

KULTURHISTORISK VÄRDERING: Välbevarat äldre hus  
med betydelse för gatumiljön. Huset har stort  
kulturhistoriskt värde.
