### HJORTEN 13 PRÄSTGATAN 10 - RÅDSTUGUGATAN 27

Bostads- och affärsfastighet med två sammanbyggda hus.

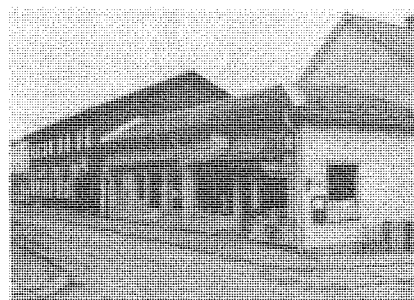
- A Envånigt timmerhus med gulmålade, stående spontpanel mot gatan och grå stående locklist på gårds- sidan, vita avfärgningar samt sadeltak täckt med enkupigt rött tegel och valmad gavel mot öster. Mot gatan har huset stora ospröjsade skyltfönster som upptar nästan hela fasadytan.

- B Tvåvånigt timmerhus med gråmålade gatufasad i stående spontpanel och gårds- sidan av stående locklist. Hörn, lister och omfattningar är avfärgade i vitt. Taket har sadelform och täcks av tvåkupigt rött tegel. Fönstren är fyr- eller sexdelade. Mot gatan finns också några ospröjsade skyltfönster. På gatusidan märks balkong, bur- språk och inbyggd entré med sena 1800-talsdör- rar. Mot gården har huset utanpåliggande trapp- hus och tvåvånig utbyggnad.

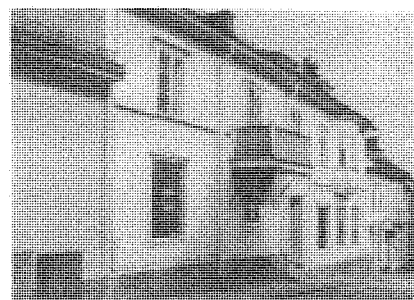
- C Boningshus av timmer med fasad i brunmålade fas-

spontpanel och vita omfattningar, tak av sadeltyp med enkupigt rött tegel samt fyrdelade fönster med högt placerad tvärpost. Bågar och poster är gröna. Huvudingången är belägen på gatusidan med ytterdörrarna indragna i fasadlivet. Ingången har portar och snickerier av sen 1800-talskaraktär. I fasaden märks en profilerad gördelgesims.

Ålder: Byggnaden har sannolikt en gammal stomme (möjligen 1700-tal), som blivit påbyggd till nuvarande utformning under senare delen av 1800-talet.

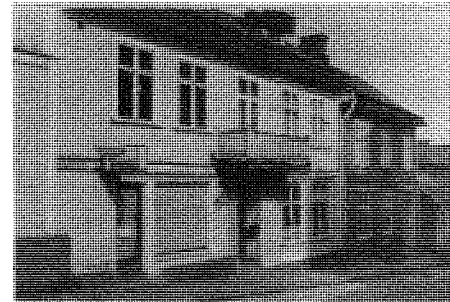
## HJORTEN 2 RÅDSTUGUGATAN 29

- D Timmerhus i grönmålad liggande spontpanel med vita avfärgningar på hörn, lister och omfattningar. Taket har sadelform och täcks av enkupigt rött tegel. Fönstren är fyrdelade med högt placerad tvärpost, gröna bågar och spröjsar. Mitt på taket finns en stor frontespis. Ingången är belägen på gatusidan. På gårdssidan märks en låg utbyggnad.

Ålder: Byggnaden har sannolikt en gammal stomme (1700-tal eller tidigt 1800-tal), vilken har blivit påbyggd till nuvarande utseende vid senaste sekelskiftet.

**KULTURHISTORISK VÄRDERING:** Byggnaden har kulturhistoriskt värde genom sin bevarade äldre karaktär (om än med vissa sentida förändringar). Huset utgör ett värdefullt inslag i gatumiljön.

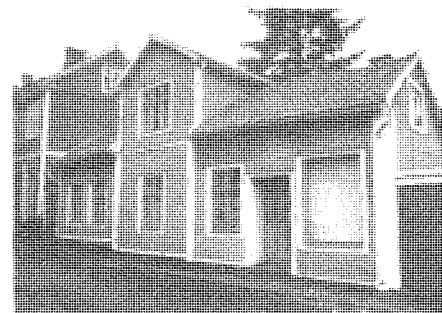
- E Hus av timmer med rödfärgad fasad i stående locklistpanel. Hörn, lister och omfattningar är avfärgade i vitt. Taket har sadelform och täcks av enkupigt rött tegel. Byggnaden har fyr- eller sexdelade fönster på nedervåningen och långsmala halvfönster på övre. Bågar och spröjsar är vitmålade. Mot gatan finns ingångsport med ytterdörr indragen i fasadlivet. På gårdssidan märks ett flertal utbyggnader.

Ålder: Byggnaden är troligen från 1700- eller början av 1800-talet.

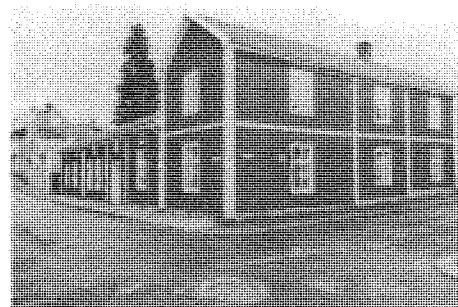
- F Hus av timmer och bräder med bevarade inklädda knutskallar och rödfärgad fasad i stående locklistpanel med vita avfärgningar. Huset har sadeltak täckt av enkupigt rött tegel och fönster med sex rutor och losholtz. I fasaden märks gördelgesims och lisener. På gårdssidan finns en tvåvåning utbyggnad.

Ålder: Byggnadens nedervåning är troligen jämn-gammal med Hus E. Sin tvåvåninga utformning fick husen i början av 1900-talet.

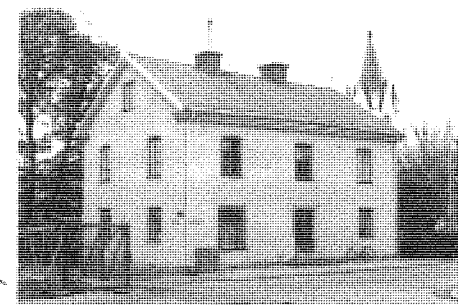
- G Stenhus som har stänkputsad gul fasad, sadeltak med tvåkupigt rött tegel, sexdelade fönster med rödbruna bågar och spröjsar samt ospröjsat skyltfönster vid gatuhörnet. Ingångar finns på båda långsidorna, på gårdssidan med veranda och ovanliggande balkong.

Ålder: Huset uppfördes i början av 1870-talet och inrymde ursprungligen Nora telegrafstation. *fr. 1820 och telestation fr 1900 fram till slutet av 1950-talet*

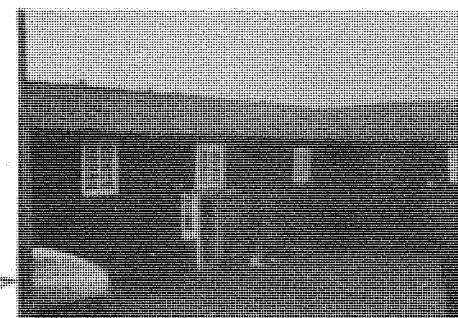
- I Gråvitt, slätputsat tegelstenshus som har tegeltäcktt sadeltak, fyrdelade fönster samt ytterdörr på norra långsidan med spröjsat glas. Underhållet är starkt eftersatt och huset har fått bl a puttskador.

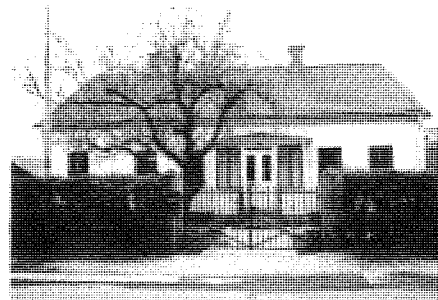
- J Reveterat hus med vit putsfasad och sadeltak täckt av enkupigt rött tegel. Fönstren är fyrdelade och har högt placerad tvärpost. Bågar och poster är rödbruna. Huset har ingångar på båda långsidorna; med veranda mot gatan.

Ålder: Byggnaden är uppförd omkring <sup>1913</sup> ~~senaste sekelskiftet.~~

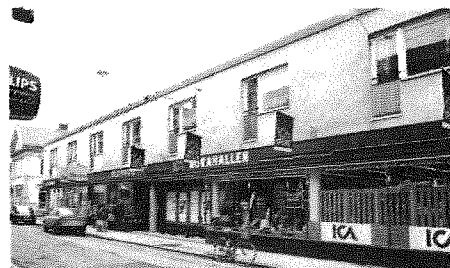
- L Grå betongbyggnad med envånig utbyggnad mot gården och stora glasade partier mot gatan. Taket är valmat och täckt av tvåkupigt rött tegel. Byggnaden inrymmer olika slag av affärer samt

Ålder: Huset är uppfört av 1960-talet.

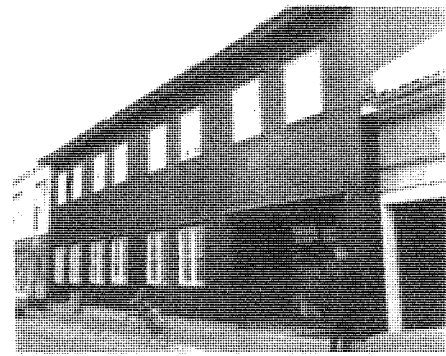
M Affärshus av trä med rödfärgad fasad av stående lockpanel, spröjsade fönster, inbyggd entré med glasade ytterdörrar samt sadeltak täckt med tvåkupigt rött tegel. ICA-varuhus.

Ålder: Byggnaden uppfördes 1974.
