KROKEN 9 PRÄSTGATAN 14 - RÅDMANSGATAN 17

Bostads- och affärsfastighet med fyra byggnader.

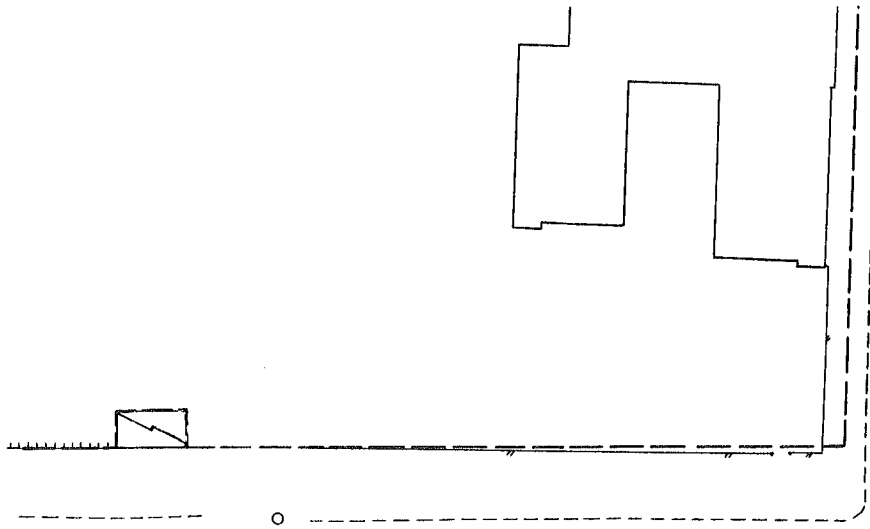
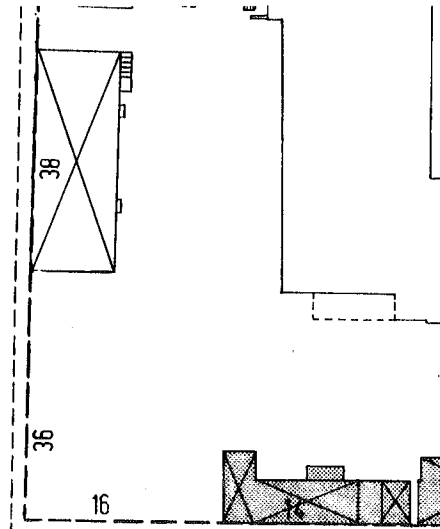
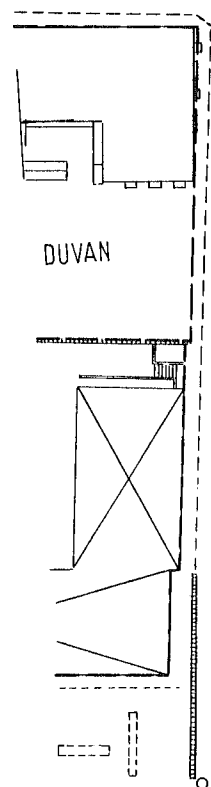
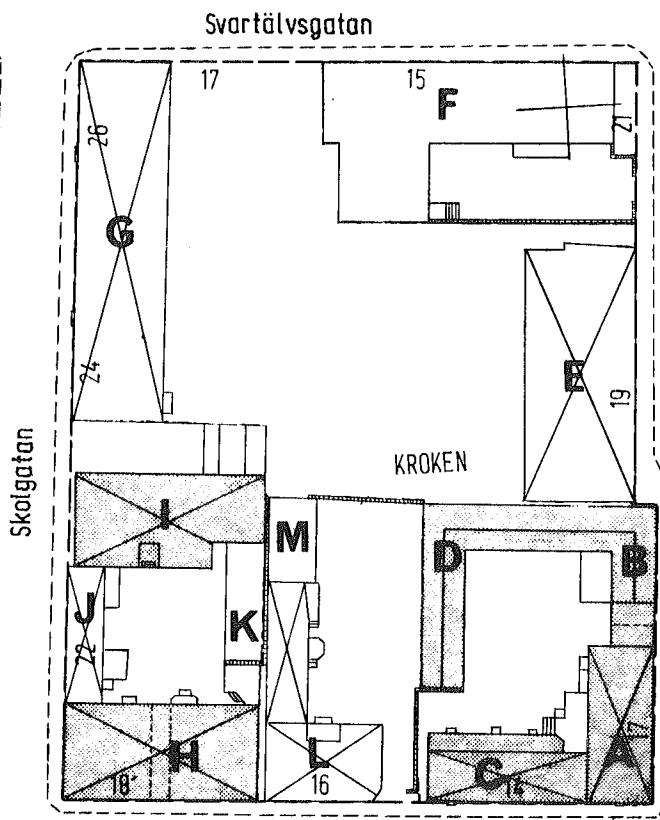
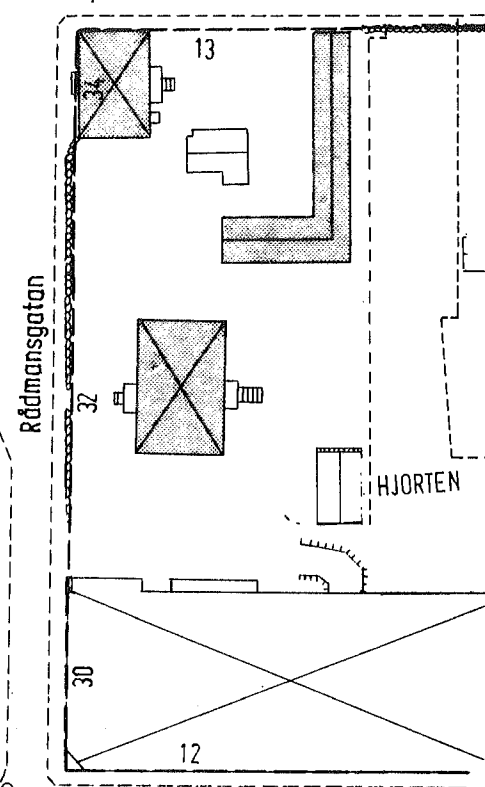
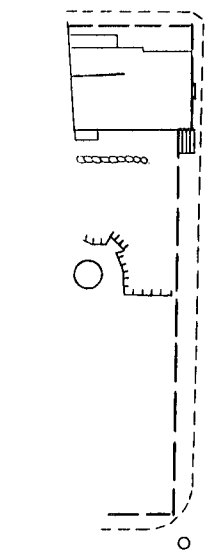
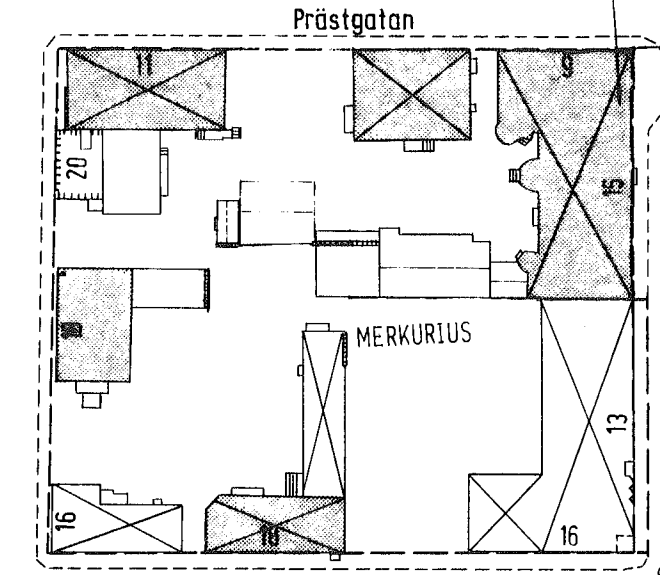
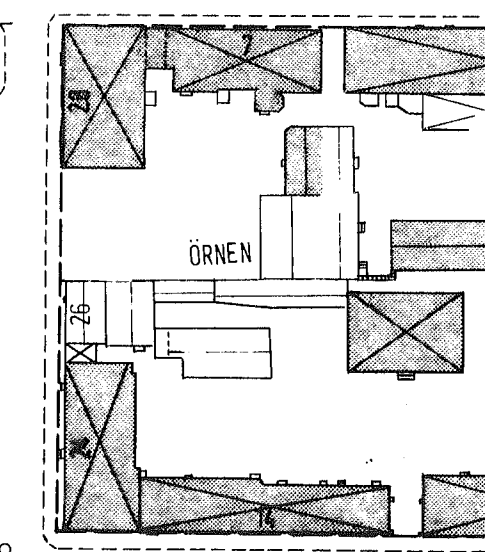
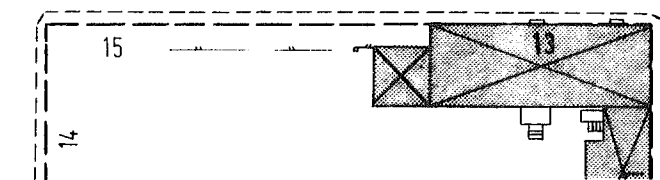
- A Hus av timmer med fasad i gulmålad stående spontpanel och rik paneldekor avfärgad i ljust grått. I dekoren märks bl a kraftiga pilastrar med rusticering av nedre delen, huvudgesims i tandsnitt, rundbågsfris samt kraftigt profilerade fönsteröverstycken med konsoler. Huset, som står på en putsad stenfot, har sexdelade fönster med gråa bågar, spröjsar och omfattningar. På nedervåningen finns även ospröjsade skyltfönster. Mot Prästgatan butiksingång med sentida, delvis glasad, ytterdörr. På gårdssidan märks en utbyggnad av sekelskifteskaraktär med fönsterförsedd veranda.

- B Timmerhus med inklädda knutskallar och fasad mot gatan i gråmålad stående locklistpanel med halvrunda ribbor, pilastrar och bågfris samt på gårdssidan rödfärgad vanlig stående locklistpanel. Gatufasadens detaljer är avfärgade i ljusare grått. Taket är av sadeltyp och täckt med enkupigt rött tegel. Byggnaden har kvadratisk fyrdelade halv-fönster och mot gatan även ospröjsade skyltfönster av måttlig storlek. På gatusidan finns en sentida glasad ytterdörr. Mot gården märks en sekundär utbyggnad. Södra husdelen har en genomkörspport till gården. Byggnaden är sammanbyggd vid södra gaveln med fastighetens huvudbyggnad.

- C Timmerhus på låg stenfot och med gråmålad fasad i stående pärlspont under sadeltak täckt av enkupigt rött tegel. I fasaden syns pilastrar samt profilerade huvud- och gördelgesimser, vilka är avfärgade i ljusare grått. Fönstren är sexdelade och har ljusgråa bågar och spröjsar. Mot gatan finns även stora ospröjsade skyltfönster. På gårdssidan märks en sekundär utbyggnad av sekelskifteskaraktär. Byggnaden inrymmer två butiker i bottenplanet och på övre våningen bostäder.

- D Vinkelbyggt timmerhus med rödfärgad fasad i stående locklistpanel och omfattningar avfärgade i vitt. Taket är av sadeltyp och täckt med enkupigt rött tegel. Mot gården finns mörkbruna dörrar av liggande profilhyvlade bräder.

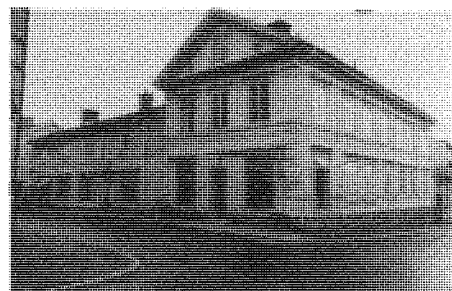
Ålder: Byggnaden kan med ledning av fasaddekoren och brandförsäkringshandlingar dateras till 1860-talet. Utbyggnaden på gården är från sekelskiftet. *Uppfördes 1855 av rådman Sven Hedborg.*

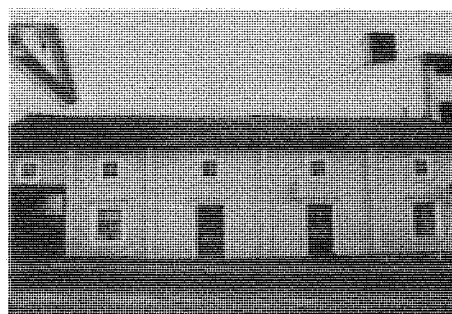
Ålder: Huset har sannolikt stomme från 1700-talet. Fasaden mot gatan härrör från ungefär mitten av 1800-talet. Gårdssidans panel är av senare karaktär.

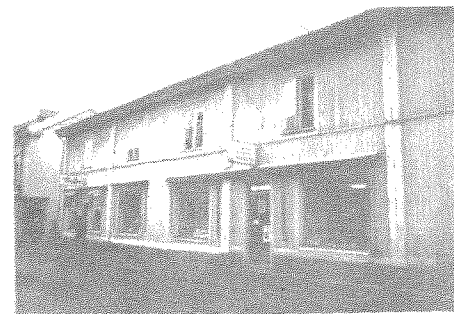
Ålder: Byggnadens nedervåning härstammar troligen från 1700-talet eller början av 1800-talet. Huset blev tvåvåningt under sannolikt senare delen av 1800-talet. Fasadpanelen härrör från omkring sekelskiftet 1900.

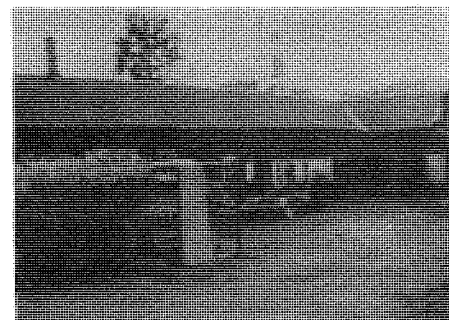
Ålder: Längan är sannolikt tillkommen under 1800-talets senare del.

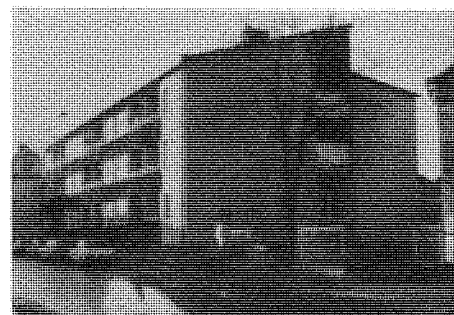
- E Stort och högt hus av betong med puts och träfasad i gult och falurött under plåttäckt pulpettak. Fönstren är ospröjsade med vädringslucka och har vitmålade bågar. Huset har balkonger.

Ålder: Byggnaden är uppförd på 1950-talet.

KULTURHISTORISK VÄRDERING: Byggnaden skiljer sig genom sin stora slutna volym från den angränsande äldre stadsbebyggelsen.

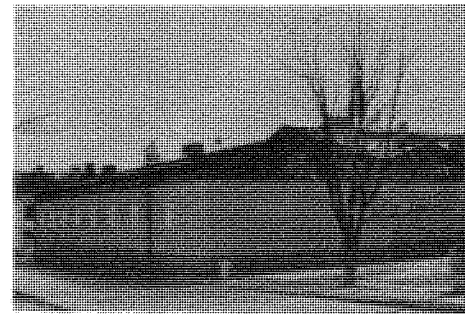
- F Hus av betong med brunrosa stänkputsfasad och mörkbrun takfot av trä täckt av sadeltak med plåt. Huset står på en grå stenfot och har olika typer av ospröjsade fönster med gråvita bågar. Ytterdörrarna är grönmålade.

Ålder: Byggnaden uppfördes på ~~1960-talet~~. 1959

KULTURHISTORISK VÄRDERING: Byggnadens utformning avviker från den äldre stadsmiljön.

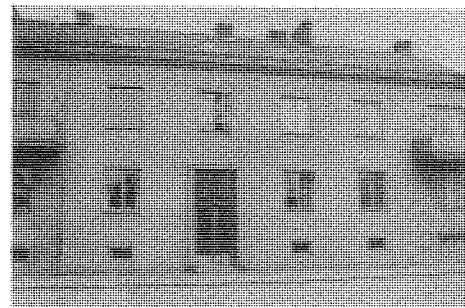
- G Byggnad av betong med stänkputsad fasad i grågul färg och ospröjsade tvåluftsfönster med gröna bågar. Allt under sadeltak täckt med enkupigt rött tegel. Ytterdörrarna är glasade. På gårds- sidan finns balkonger.

Ålder: Byggnaden är uppförd omkring 1940.

KULTURHISTORISK VÄRDERING: Byggnaden har ej sådan utformning att den har betydelse för innerstadens äldre bebyggelsemiljö.

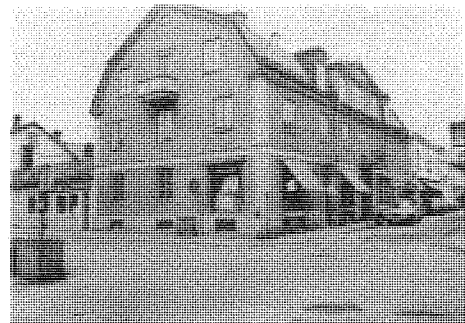
- H Hus av trä med spritputsad, brun fasad och gula slätputsade banddekorer under mansardtak täckt av enkupigt rött tegel. Fönstren är sexdelade och har gulbruna bågar och spröjsar. Mot gatan finns också stora ospröjsade skyltfönster. Ytterdörrarna är glasade och sentida. Mot gatan märks en triangelformad frontespis och balkong samt på gårdssidan ett utanpåliggande trapphus. Mitt på huset finns en inkörsport från Prästgatan.

Ålder: Byggnadens nedervåning är från 1800-talets senare del. Övervåningen tillkom på 1920-talet. (1924)

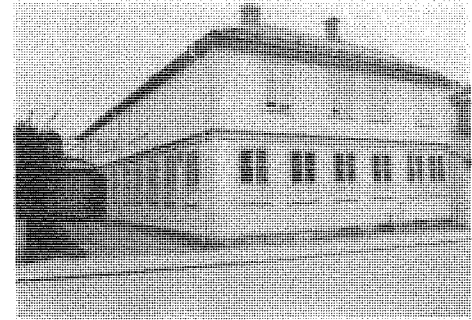
- I Hus av trä med grågrön fasad i liggande fasspont och stående pärlspont täckt av sadeltak med två-

kupigt rött tegel. Fönstren är sexdelade och har gråvita bågar och spröjsar. Ytterdörrarna är av sen modell och glasade. På gårdssidan finns veranda med ovanliggande balkong samt en envåning utbyggnad.

Ålder: Byggnaden uppfördes vid senaste sekelskiftet.

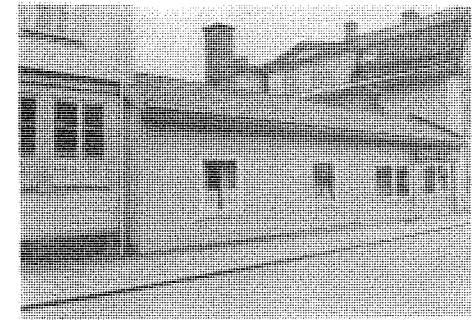
- J Gulmålat hus med fasad i stående pärlspont och stomme av timmer täckt av sadeltak med tvåkupigt rött tegel. Fönstren är fyrdelade och har gråvita bågar och spröjsar. På somliga fönster finns näbbslag (av 1700-talstyp). Ytterdörrarna är klädda med masonite och gråmålade. På gårdssidan finns en sekundär utbyggnad. Mot gatan finns ospröjsade skyltfönster.

Ålder: Byggnaden har troligen stomme från 1700- eller början av 1800-talet. Nuvarande exteriör är tillkommen vid senaste sekelskiftet.

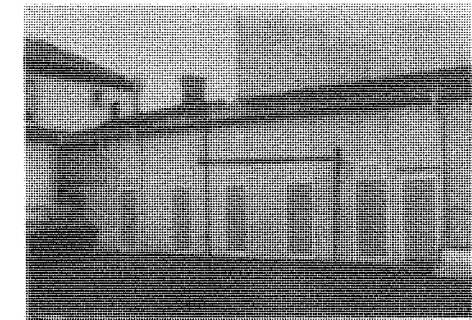
- K Hus av bräder med fasad i gråmålad stående slät panel under plåttäckt pulpettak. Långsmala fönster med diagonala mittspröjsar. Gråmålad båge och spröjs. Ytterdörrarna är gråmålade och av liggande bräder. Byggnaden innehåller förrådsutrymmen av olika slag.

Ålder: Byggnaden är troligen uppförd omkring senaste sekelskiftet.

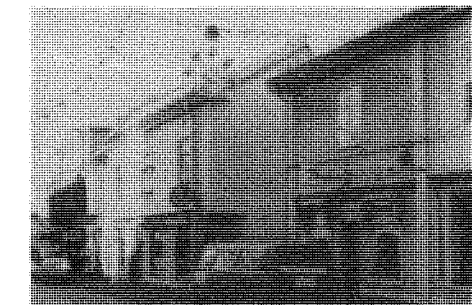
- L Hus av trä och tegel med stänkputsad gulbeige fasad under sadeltak täckt med tvåkupigt rött tegel. Förutom stora ospröjsade och rundbågade skyltfönster mot gatan finns fönster med fyra rutor och högt placerad tvärpost. Bågar och

spröjsar är mörkbruna. På gårdssidan finns en senare tillbyggd vinkel.

Ålder: Huset var ursprungligen länsmansgård och uppfördes på 1880-talet. Omkring 1910 byggdes huset om till i stort sett nuvarande utseende.
