MARS 8 RÅDSTUGUGATAN 13 - SÖDERLÅNGGATAN

Tresidigt kringbyggd fastighet med fyra byggnader

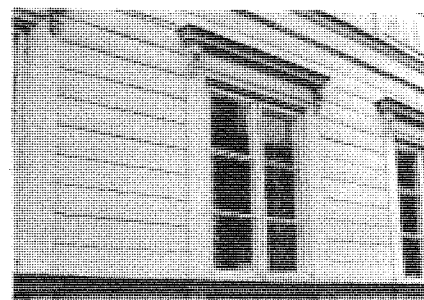
- G Hus av timmer i gulmålad liggande/stående fasadpanel på gatusidan med stenimiterande karaktär på nedervåningen och med enklare stående slät panel mot gården. Snickeridetaljer, omfattningar samt lister är avfärgade i grått. Fönsteröverstyckena bärs av profilerade voluter och knutarna har kasettdekorerad brädfodring. Huvud- och gördelgesimserna är kraftigt profilerade och dörröverstycket på gårdssidan har dubbel tandsnittsdekor. Byggnadens tak är av sadeltyp och täckt med rött tegel. På gårdssidan finns träveranda med kontursågade stödstoppar samt balkong. Fönstren är sexrutade med vitmålade bågar och spröjsar. På norra gaveln finns blindfönster. Huset har sexdelad planlösning.

Ålder: Huset är med ledning av formen och fasadens karaktär uppfört omkring 1800-talets mitt.

KULTURHISTORISK VÄRDERING: Fastighetens huvudbyggnad har välbevarad och för staden sällsynt

fasadutformning med stenimiterande panel. Byggnaden är ett viktigt inslag i innerstadens äldre bebyggelsemiljö och har stort kulturhistoriskt värde.

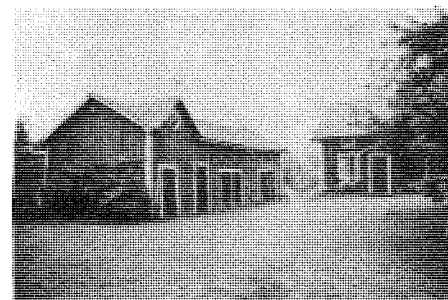
- I Länga av timmer med rödfärgad fasad i stående slät panel med vita avfärgningar på hörn, lister och omfattningar. Taket har sadelform och täcks av enkupigt rött tegel. På östra delen finns en frontespis med spröjsat fönster. Ytterdörrarna är svarta och av liggande bräder. Huset inrymmer förråd och garage.

Ålder: Längan är uppförd under 1800-talets senare del.

Även uthuslängan bidrar till gårdsbildens typiska karaktär.

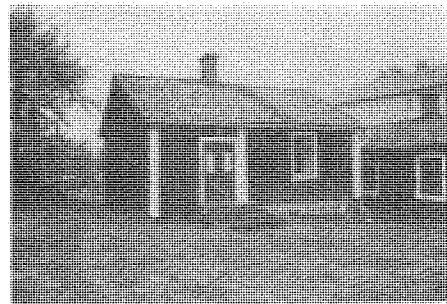
- O Hus av timmer med rödfärgad fasad i stående locklistpanel och vita avfärgningar på hörn, lister och omfattningar. Taket är av sadeltyp och täckt med enkupigt rött tegel. Fönstren har sex rutor med gröna bågar och spröjsar. Ytterdörren på norra långsidans västra del är grön och av 1800-talstyp. Byggnaden har enkelstuguplanlösning. Invändigt finns bl a en fyrfyllnadsdörr och foder av 1700-talstyp.

Ålder: Byggnaden är troligen uppförd på 1700-talet.

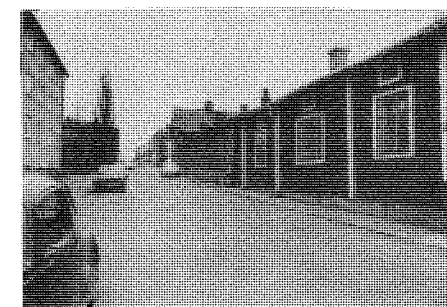
- R Hus av timmer med vita avfärgningar och rödfärgad panel av stående locklist på masonite under sadeltak täckt av tvåkupigt rött tegel. Fönstren är sexdelade på nedervåningen och ovanför dessa finns tudelade halvfönster. Bågar och spröjsar är gröna. Gårdssidan har en envåning utbyggnad samt veranda.

Ålder: Huset är troligen uppfört omkring 1850-talet.

KULTURHISTORISK VÄRDERING: Av fastighetens byggnader har gatuhuset R kulturhistoriskt värde på grund av sin betydelse för gatumiljön. Hus S skiljer sig genom sin sentida karaktär från kvarterets äldre byggnader och saknar kulturhistoriskt värde.

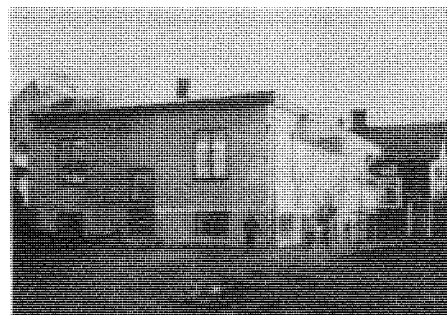
- S Hus i grön spritputs under valmat sadeltak som är täckt med tvåkupigt rött taktegel. Byggnaden har ospröjsade tvåluftsfönster med bruna bågar och poster och veranda med räcke och tak av gul, korrugerad plast. Huset har källarvåning.

Ålder: Byggnaden uppfördes 1937 som verkstad, men ombyggdes till bostadshus 1940.
