Kvarteret är beläget i centrum av staden vid torgets södra sida. Det innehåller åtta tomter av varierande storlek och är tätt bebyggt.

SATURNUS 1 SÖDERLÅNGGATAN 2 - KUNGSGATAN 11

Tresidigt kringbyggd bostadsfastighet vid gatukorsningen med fyra byggnader

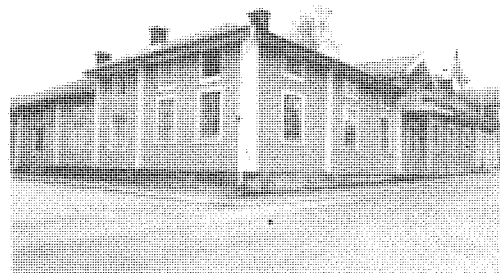
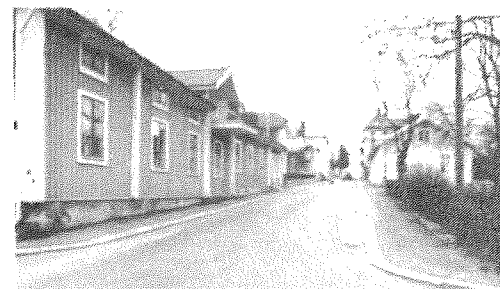
- A Hus av timmer i gulmålad stående locklistpanel med halvrunda ribbor och kraftiga pilastrar samt profilerad takfotslist. Fasaddetaljerna är vitmålade. Taket har sadelform och är täckt med enkupigt rött tegel. Fönstren är fyr- eller sexdelade på nedervåningen, medan övre planet har spröjsade halvfönster. Bågar och spröjsar är gröna. Byggnaden har tre ingångar, två på gården och en i norra delen mot Kungsgatan. Mot nämnda gata finns också balkong och frontespis.

Av bevarade äldre detaljer kan nämnas att somliga fönster på övre våningen mot Söderlånggatan har beslag av näbbmodell. Vidare finns under huset en källare med stenvälv och mot Kungsgatan en igensatt loftgång.

Ålder: Exakta uppgifter rörande byggnadens ålder har ej stått att finna. Med ledning av bevarade arkitekturdetaljer kan byggnaden dock sannolikt hänföras till 1700-talet.

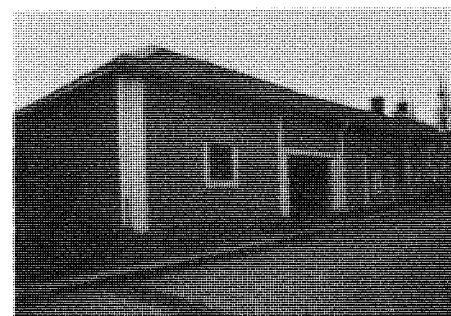
- B Gatulänga av timmer med färg, panel, tak och takbeläggning som hus A. Fönstren är fyrdelade, somliga med näbbbeslag. På övre våningen finns gulmålade luckor. Mitt på huset är en portgång med brunmålade portar. På gårdssidan finns gröna ytterdörrar.

Byggnaden inrymmer bostad i östra delen och förråd i västra. Byggnaden är hopbyggd vid båda kortsidorna med hus A i öster och hus C i väster.

Ålder: Byggnaden är troligen från samma tid som huvudbyggnaden.

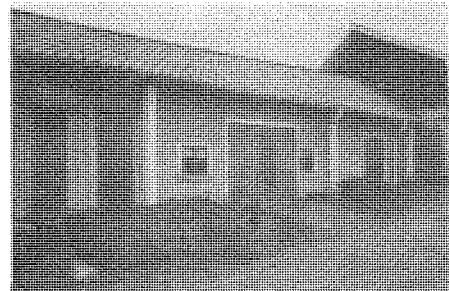
- C Länga av timmer med fasad i gulmålad stående locklist och spontpanel under tegeltäckt sadeltak. Norra delen av västra långsidan är opanelad och rödfärgad. På gårdssidan finns två gröna dubbel-dörrar. Huset innehåller förråd, garage, avträde samt stall. Längan är hopbyggd i vinkel med gatu-byggnaden B.

Ålder: Byggnaden är troligen något yngre än ovan-nämnda hus.

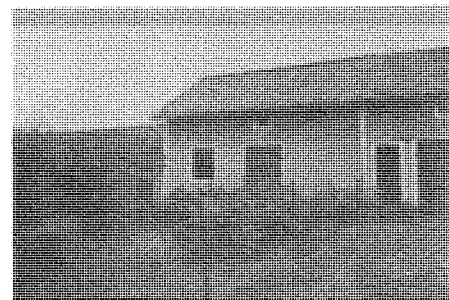
- D Hus av timmer med gulmålad fasad i stående spontpanel under sadeltak täckt av enkupigt rött tegel. Hörn, lister och omfattningar är avfärgade i vitt. Södra gaveln är opanelad och rödfärgad liksom västra långsidan. På gårdssidan finns gröna yt-terdörrar, fyrdelade fönster samt en utbyggd för-stuga.

Huset är till hälften belägen på Kungsgatan 13.

Ålder: Huset är troligen uppfört under 1800-talet.

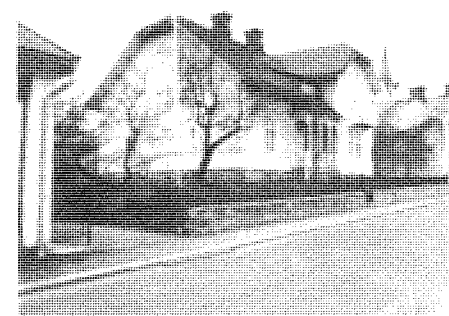
- E Sekelskiftesvilla av trä med oregelbunden plan och grönmålad fasad av liggande/stående fasspant-panel. Snickeridetalljer, hörn och omfattningar är avfärgade i vitt. Fönstren har tidig 1900-talskaraktär med tätspröjsad överdel. Bågar och spröjsar är vita. Taket har sadelform med brutna gavelspetsar och är täckt av skiffer. Byggnaden har verandor på långsidorna med rika lövsågnings-arbeten. Mot gatan finns även balkong med de-ekor av liknande karaktär. Ytterdörrarna är höga och brunmålade med glasfyllningar. Byggnaden står på slaggstensgrund.

Invändigt finns delar av ursprunglig sekelskiftes-inredning bevarad, bl a panel och trappträcken med lövsågningar.

Ålder: Huset är enligt ritningar uppfört ¹⁹⁰³ 1901.

Anm: Byggnaden har vid den senaste restaureringen målats i en grön färg, som är alltför mättad för att vara tidstypisk.

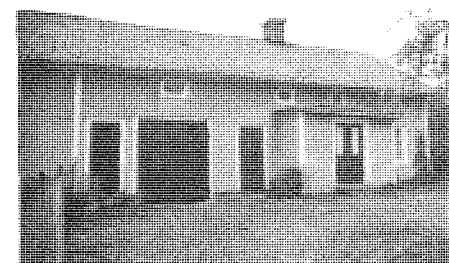
- F Hus av timmer med gulmålad fasadpanel i stående pärlspont med vita avfärgningar på hörn, lister och omfattningar. Taket har sadelform och täcks av enkupigt rött tegel. Fönstren är sexdelade med vita bågar och spröjsar. På norra gaveln finns också runda vindsfönster. Ytterdörrarna är bruna och av liggande bräder.

Byggnaden är till hälften belägen på denna tomt och till hälften på Saturnus 1. Den norra delen av huset innehåller bostadsutrymmen, medan södra delen är förråd.

Ålder: Huset är med ledning av utformningen troligen uppfört under sannolikt första delen av 1800-talet.

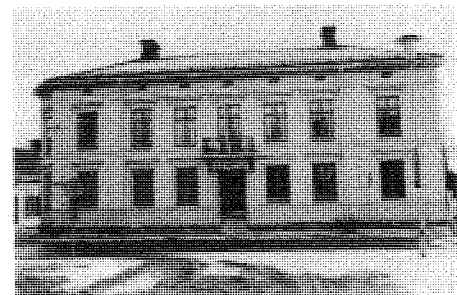
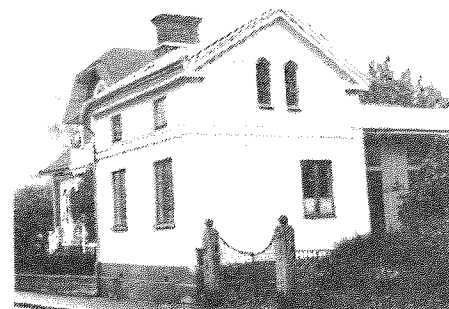
- G Hus av trä med grå slätputsad fasad och valmat sadeltak täckt med tvåkupigt rött tegel. Fasaden har putsdekor i stilblandningskaraktär med klassicerande drag på nedervåningen och rusticeringar. Fönstren är fyr- eller sexdelade med gröna bågar och spröjsar. Huvudingången, som har brunbetsade dörrar är indragen i fasadlivet. Den är belägen mot gatan. Ovan entrén finns en balkong med smidda järnräcken. På gården märks ett utanpåliggande trapphus.

- H Hus av trä vid södra tomtgränsen med reveterad del vid Kungsgatan. Träfasaden är gulmålad med vita avfärgningar och har stående locklistpanel, medan den reveterade delen är grå och har slätputsad fasad. Taket har sadelform och är täckt med plåt. Byggnadens fönster har olika form: sexdelade, spetsbågiga och spröjsade, spröjsade med rombisk figur i mitten samt tredelade halvfönster. Bågar och spröjsar är liksom ytterdörrarna gröna.

Byggnaden är en förråds- och garagebyggnad som ursprungligen varit laboratorium. Delar av den ursprungliga inredningen finns bevarad.

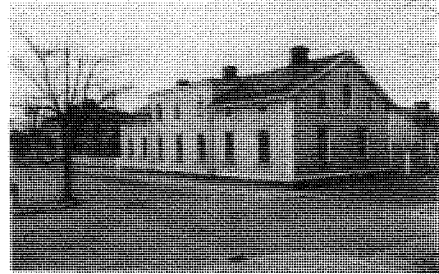
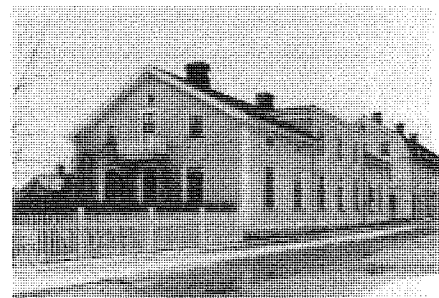
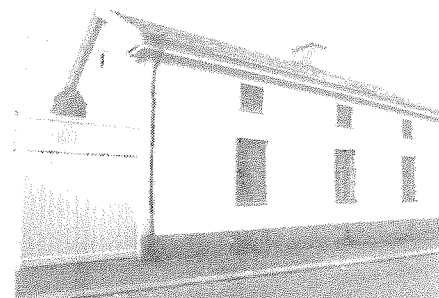
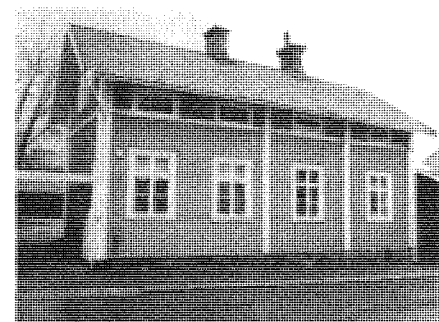
- I Hus av timmer med gulmålad stående spontpanel och med hörn, lister och omfattningar målade i vitt. Tak av sadeltyp täckt med skiffer. Höga losholtzfönster med sex eller åtta rutor. På övre våningen finns även tudelade rektangulära halvfönster. Bågar och spröjsar är gröna. Byggnaden har rektangulära frontespiser på långsidorna. Mot söder och öster har huset balkonger av trä. På gårdssidan finns två ingångar med emparedörrar och stentrappor. Ingångarna har under senare år försetts med tak av plast.

Byggnaden har paneldekor i empirestil med bl a rombiska rutor, profilerade huvud- och gördelgesimser och profilerade vindskivor. På taket finns tre skorstenar med kronliknande krön.

- J Reveterat hus med gul slätputsad fasad och sadeltak täckt av skiffer. Fönstren har sex eller fyra rutor med gröna bågar och spröjsar. På gårdssidan finns tre gröna dubbeldörrar.

- K Hus av timmer med gulmålad fasad i stående locklistpanel och halvrunda lockribbor. Hörn, lister och omfattningar är avfärgade i vitt. Taket, som skjuter ut långt från takfoten och har synliga profilerade sparrändar, har sadelform och täcks av enkupigt rött tegel. På nedervåningen finns sexdelade losholtzfönster och på övre planet spröjsade halvfönster. Mot gården märks ett tvåvåningt trapphus samt en envåning utbyggnad. Ytterdörrarna, två stycken, är belägna på gårdssidan.

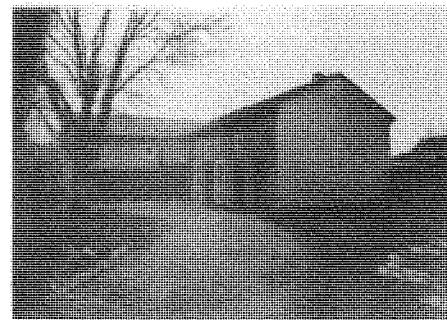
- L Reveterad och spritputsad vinkelbyggnad med grå fasad och släta, vita omfattningar. Taket har sadelform och täcks av eternit. Fönstren är sexdelade med gröna bågar och spröjsar. Dörrarna är av både enkel och dubbelmodell. Båda typerna är grönmålade, men de senare är betydligt modernare.

Ålder: Huset är uppfört i slutet av 1800-talet.

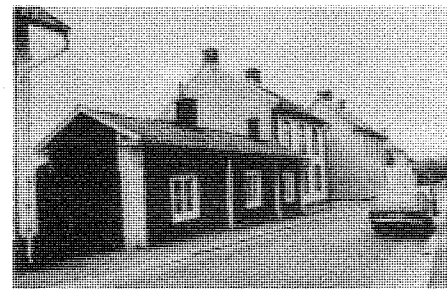
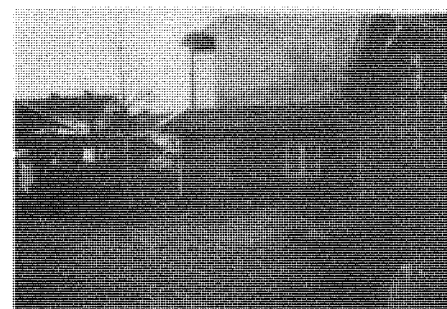
- M Hus av timmer med bevarade inklädda knutar och rödfärgad stående locklistpanel. Hörn, lister och omfattningar är avfärgade i vitt. Panelens lockribbor är halvrunda. Taket har sadelform och är täckt med enkupigt rött tegel. Fönstren är fyrdelade och har vita trädetaljer. På några av fönstren finns 1700-talsbeslag av näbbmodell. På taket finns två tegelskorstenar. Den södra är hög och smal. Mot gården märkes en utbyggd förstuga. Husets tak har lågt takfall.

- N Rödfärgat timmerhus som delvis är fodrat med stående panel och täckt av sadeltak med plåt. På gårdssidan finns en dörr av 1700-talskaraktär med pilmönstrad dekor.

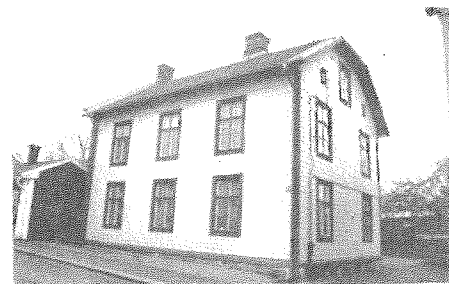
- O Hus av trä med eternitklädd fasad och mörkbruna avfärgningar på hörn, lister och omfattningar. Taket har sadelform med brutna gavelspetsar och täcks av tvåkupigt tegel. Fönstren är sexdelade med losholtz och ytterdörren brunmålad med glas i övre fyllningen.

På gårdssidan finns ett utanpåliggande trapphus.

Ålder: Byggnaden är uppförd omkring 1910.

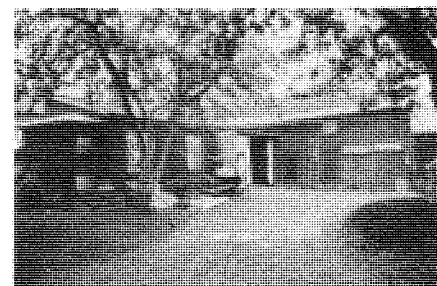
- P Gårdshus av timmer och trä med rödfärgad fasad i liggande/stående panel och vita detaljer. Taket är täckt med tegel och plåt. Västra husvinkeln inrymmer bostad och har sexdelade fönster. Den andra vinkellängan används som förråd.

Ålder: Huset är uppfört i början av 1900-talet.

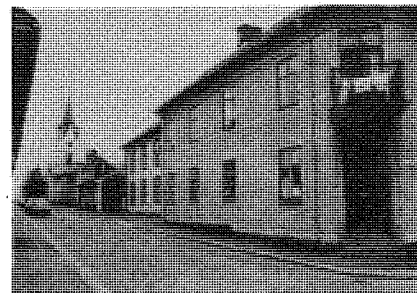
- R Reveterat hus med spritputsad gråbrun fasad och släta markeringar kring fönster, mellan våningarna och vid hörn. Taket har sadelform och är täckt av plåt. Fönstren är fyrdelade med högt placerad tvärpost. Byggnaden har ingångar på gården, bl a genom ett utanpåliggande trapphus, samt på gatusidan vid gathörnet, där det även finns en balkong.

Byggnaden inrymmer hotell.

Ålder: Huset är uppfört i början av 1900-talet. Ursprungligen två hus som blivit sammanbyggda vid senare tillfälle. *mellan 1902-19*

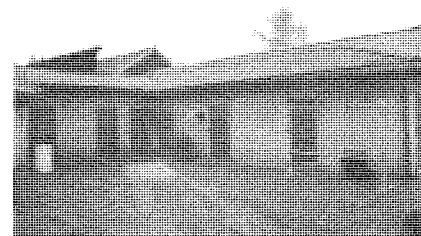
- S Hus av trä med gulmålad stående panel under tvåkupigt rött pulpettak. På gårdssidan finns enkla och dubbla bruna ytterdörrar av bräder.

Byggnaden inrymmer garage och förråd.
