## VENUS 10 VATTUGRÄND 2 - 4

Aschanska gården, fastighet innehållande tre äldre sammanbyggda hus (A, B och C) samt tre nybyggda hyreslängor.

## VENUS 5 SVARTÄLVSGATAN 3

## VENUS 4 SVARTÄLVSGATAN 5 - KUNGSGATAN 20

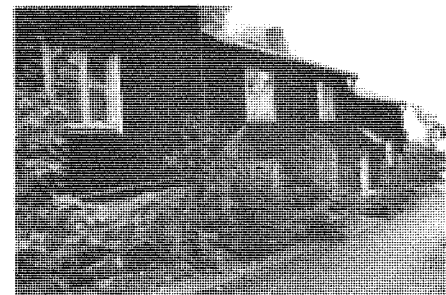
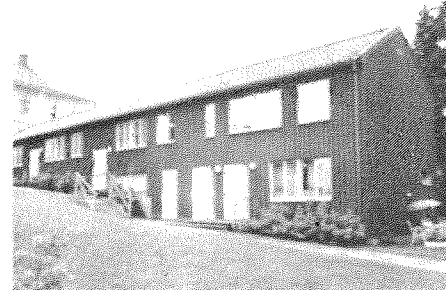
- A-C Hus av timmer med bevarade inklädda knutar och fasad i rödfärgad stående locklistpanel under sadeltak täckt med enkupigt rött tegel. Fönstren är sexdelade och har gråa bågar, spröjsar och omfattningar. Huset, som står på synlig stenfot, har ingångar på båda långsidorna med gulmålade, dekorerade ytterdörrar i klassicerande stil. Vid ingångarna finns stentrappor och på gatusidan märks ovan dörren ett snedtak täckt med tegel. Huset har stenkällare med kryssvalv och pilmöns-trad ytterdörr.

Huset är hopbyggt vid östra gaveln med intilliggande boningshus (B).

Ålder: Byggnaden kan med ledning av utformningen sannolikt dateras till 1700-talet. Ägarelängd över gården finns från 1730-talet. År 1798 köptes gården av hovlivmedicus J L Aschan, efter vilken gården bär sitt namn.

- D-F Rödfärgade boningslängor av trä med fasader i stående lockpanel och sadeltak täckta av enkupigt rött tegel. Fönstren är ospröjsade och ytterdörrarna, av liggande bräder, är målade i grått, stomme av lättbetong.

Ålder: Byggnaderna är uppförda 1965 och 1967.

KULTURHISTORISK VÄRDERING: Av fastighetens byggnader har de utmed Vattugränd belägna husen stort kulturhistoriskt värde genom sin väl bevarade 1700-talskaraktär. Husen bildar tillsammans med den intilliggande prästgårdens byggnader en skyddsvärd gatumiljö av ålderdomlig karaktär.

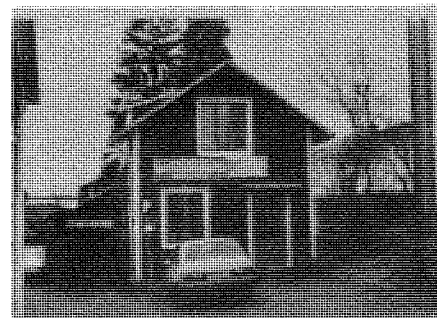
- J Ett rödfärgat trähus som har fasad i liggande fasspont och vitmålade hörn, lister och omfattningar samt fönster av olika slag med brunmålade spröjsar. Mot norr finns utbyggnader. Huset har flera ingångar, bl a en dörr med spröjsat glas

Ålder: Byggnaden är uppförd på 1910-talet.

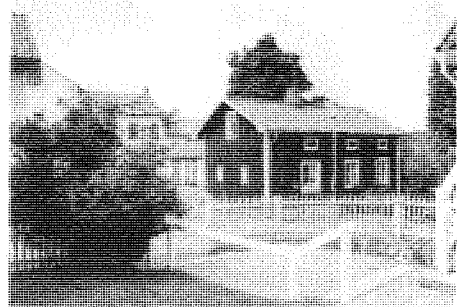
- P Hus av timmer i rödfärgad stående locklistpanel med vita hörn, lister och omfattningar under sadeltak täckt av enkupigt rött tegel. Fönstren är sexdelade och har vita bågar och spröjsar. På västra långsidan finns en grönmålade ytterdörr med masonitebeklädnad. Huset har tidigare varit bostad.

Ålder: Byggnaden är uppförd i slutet av 1800-talet.

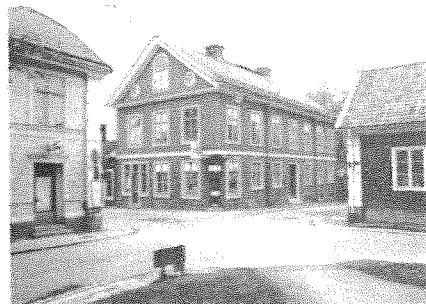
- R Ett timmerhus som har fasad i stående mörkgrön locklistpanel med halvrunda ribbor och gulbeige avfärgningar på hörn, lister och omfattningar samt profilerade gördel- och huvudgesimser. Taket är av sadeltyp och täckt med enkupigt rött

tegel. Fönstren har sex rutor; på övre våningen med losholtz. På övre gavelpartierna finns halvrunda och runda vindsfönster. Huset har ingångar på båda långsidorna och vid sydvästra hörnet. Gatuingången är indragen i fasadlivet och har brunmålade empioredörrar. På gårdssidan finns balkong och veranda. Vid nordvästra hörnet tillstöter längan vid Kungsgatan. Byggnaden inrymmer affär samt bostad.

Ålder: Byggnaden finns beskriven i en brandförsäkring från 1828. Huset var då tvåvåningt, opanelat, täckt med torv samt hade gjutjärnsskorstenar. I huset fanns då förutom bostadsutrymmen även ett apotek.

Sin nuvarande fasadpanel erhöll byggnaden sannolikt omkring 1850.

Gatubyggnaderna utgör viktiga inslag i den slutna och välbevarade äldre gatumiljön. Det nyrenoverade trähusets kulturhistoriska värde förtas dock något av den rent felaktiga färgsättningen.

ÅTGÄRDSFÖRSLAG: Huvudbyggnaden R samt gatulängan S bör ommålas i en ljus täckfärg, av oljetyp.

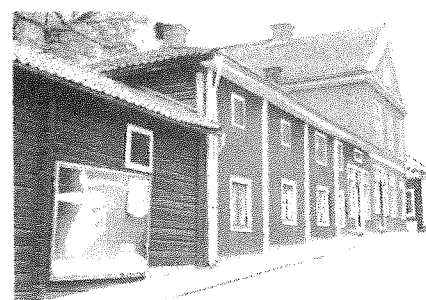
- S Knuttimmerhus klätt i stående pärlspontpanel, vilken är målad i plastfärg, mörkgrön på gårdssidan och i mörkt brunt mot gatan. Knutlådor, lisener och omfattningar är avfärgade i gulbeige. Byggnaden täcks av sadeltak med enkupigt rött tegel. Fönstren har sex rutor på nedre våningen, små fyrdelade halvfönster på övre. På gårdssidan märks en veranda i sekelskifteskaraktär. Mot gatan finns en sentida ytterdörr med omgivande moderna skyltfönster.

Boningshus med butik i södra delen.

Ålder: Byggnaden finns omnämnd i 1828 års brandförsäkring som envåning med vind, opanelad och täckt med torv.

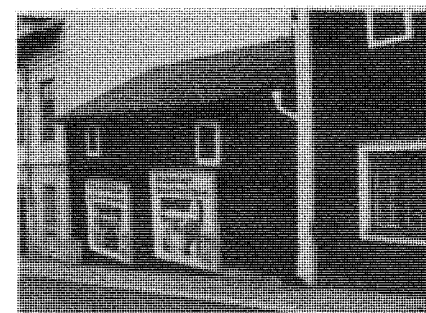
- T Ett rödfärgat knuttimmerhus som är opanelat mot gatan och klätt med stående lockpanel på gårdssidan. Huset har sadeltak täckt med enkupigt rött tegel, fördelade fönster och pilmönstrade fönsterluckor samt på gårdssidan en gammal ytterdörr i liggande bräder och en sentida garageport.

Huset används som förråd och garage.

Ålder: Byggnaden finns omnämnd i 1828 års brandförsäkringshandling.
