Område B – Hyttan

Område C

Övre gruvfältet

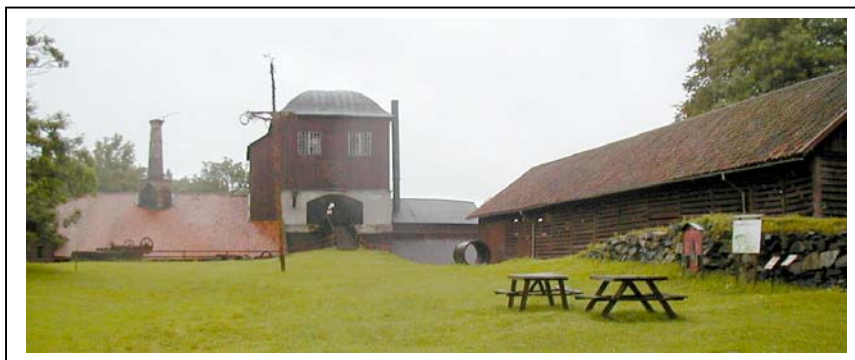
Hyttan med masugn t.h. och rostugn t.v. På bilden syns även det stora kolhuset.

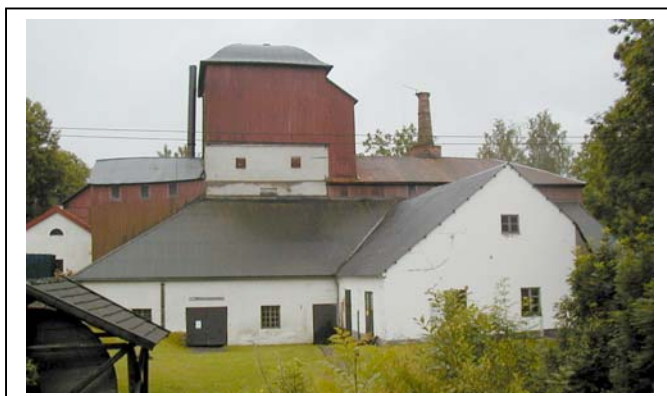
Vy från banvallen norr om hyttan. Till vänster i bild skimtar stampen. Rakt fram under pipan ligger rådstugan där utslaget skedde.

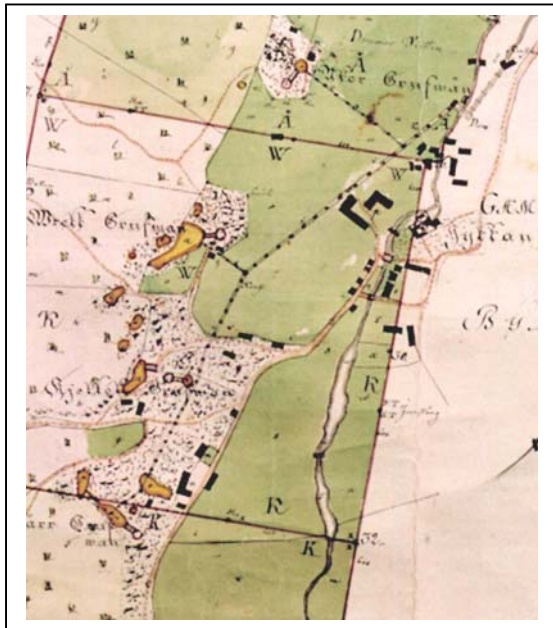
På gruvkartan från 1828 ser man hur konstgången går från första dammen till samtliga gruvor. Tro-
ligtvis är det den konsten som beskrivs år 1666.

Hjulhuset som finns i dag är också med på kartan men är inte ihopkopplat med någon stånggång.
Man kan även se att gruvorna haft vandringar. På 1898 års gruvkarta går ingen konst till Kärrgruvan,
Wrettgruvan eller Åkergruvan, däremot har man anlagt en rutschbana från Kittelgruvan ner till Per-
shytte järnvägsstation år 1873-1874. Vid denna tidpunkt var det nedre hjulhuset i drift med en konst
till Kittelgruvan. Det övre hjulhuset finns ej längre med på kartan.

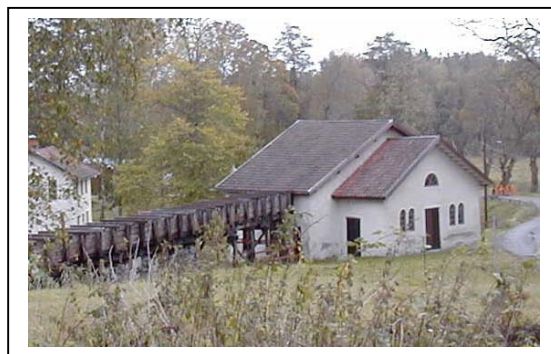
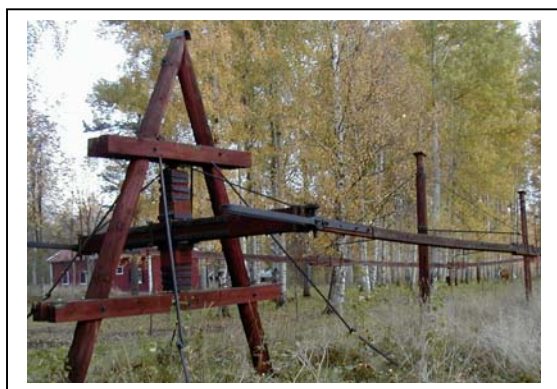
Hjulhuset - Beskrivning

Byggnaden som uppfördes 1828 inrymmer ett vattenhjul med en diameter på 11,2 m samt ett linspel. En öppen träränna förser bröstfallshjulet med vatten.

| Grund: | sten |
| Stomme: | slaggflis troligtvis gjuten |
| Fasad: | spritputsad vit |
| Tak: | sadeltak på åsar med enkupigt lertegel |

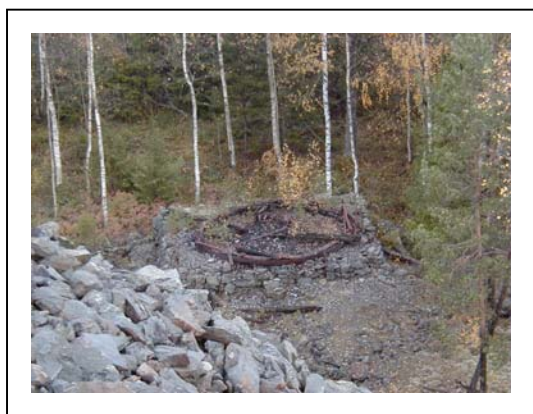
Vändkors vid Gråstensvarpen

Stånggången består av trä med beslag av järn, allt står på natursten. Den är ca 200 meter lång och är helt eller delvis renoverad på 1980-talet. När stånggången var i full drift förde den över kraft till fyra gruvor samtidigt. Idag kan man följa spåren efter stånggången i naturen, där stenar med hål visar var varje stödben och vändbrott stått. Det finns även ett par mer eller mindre hoprasade vändbrott samt en rekonstruktion av en bugare.

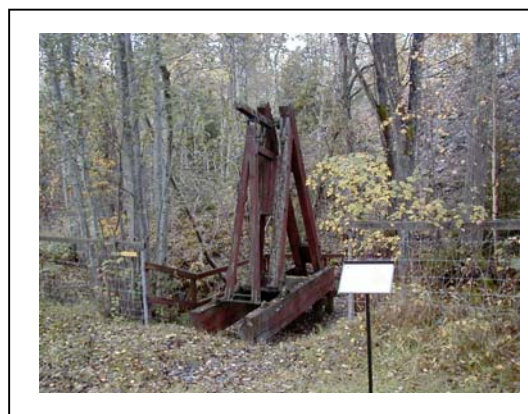
Rekonstruktion av bugare

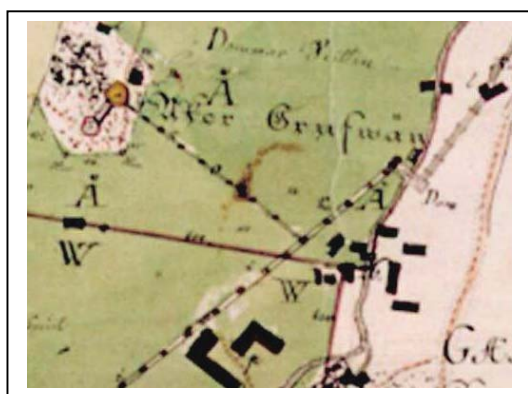
Detta är ett av de yngsta gruvfälten i området. Troligen började man bryta på 1820-talet. På 1828 års gruvkarta ser man att det går en stånggång till gruvan samt att det finns en vandring. 1898 finns det en lave men ingen konst. Det var inte ovanligt att man övergav gruvor ett par år eller mer för att sedan med nya krafter samt ny teknik börja brytningen igen.

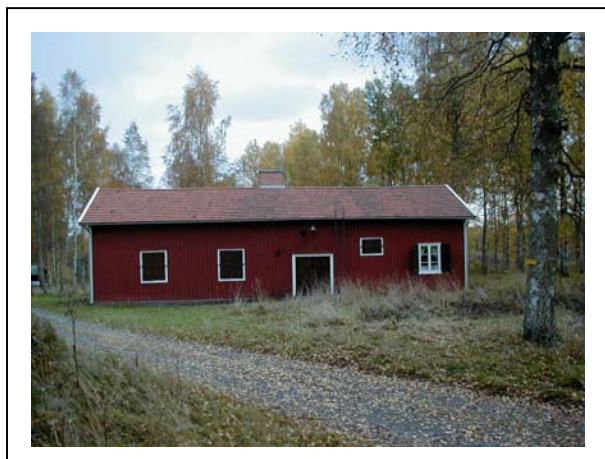
Gruvstuga / maskinhus

Gruvområdet är det nordligaste i det övre fältet. De byggnader som finns bevarade är laven, gruvstuga/maskinhus samt ett äldre transformatorshus. Precis bakom gruvstugan går ett dike som egentligen är resterna efter rutschbanan som byggdes 1873. Hela området är så igenväxt att det är omöjligt att hitta rester eller spår av äldre anläggningar.

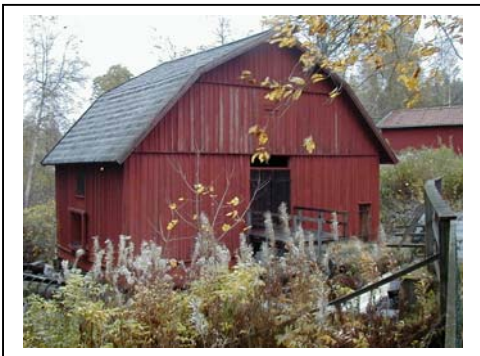
Hjulhuset

Grund:
Tuktad sten med utloppskanal i norr.

Stomme:
Stolpkonstruktion i trä.

Tak:
Brutet åstak med spån.

Dörrar:
Pardörrar av trä, utåtgående, svarta.
Liten plankdörr, svart

På vänstra kortsidan gick rännan in till vattenhjulet som är ett bröstfallshjul. Östra kortsidan har öppningar för armarna. Det finns spår efter fler anläggningar på platsen. Tuben till kraftverket börjar här och kanske är det vattenrännans tillopp som använts.

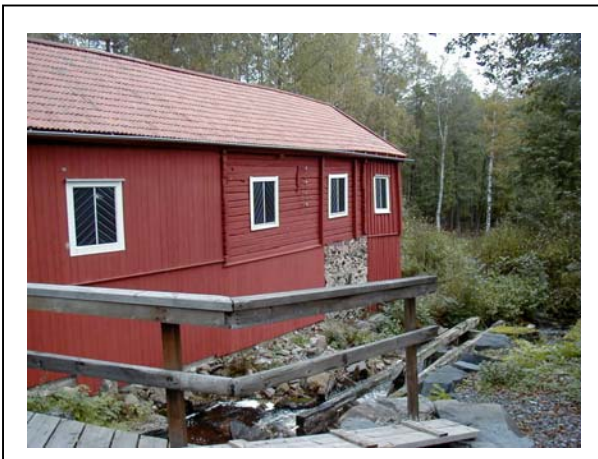
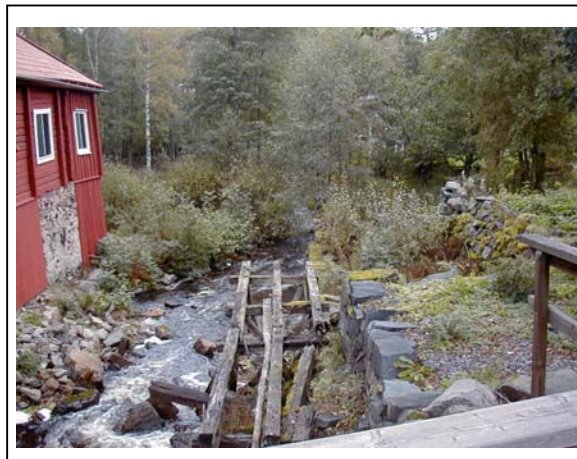
Grund:
Sten

Stomme:
Timmer/stående stolpkonst

Fasad:
Timmer/stående panel faluröd

Tak:
Sadeltak med tegel

Fönster:
Trä med svarta luckor

Dörrar:
Trä

Den timrade delen av byggnaden är den äldsta delen, från 1835. Resterna efter trärännan till turbinen finns fortfarande kvar vid såggrunden.

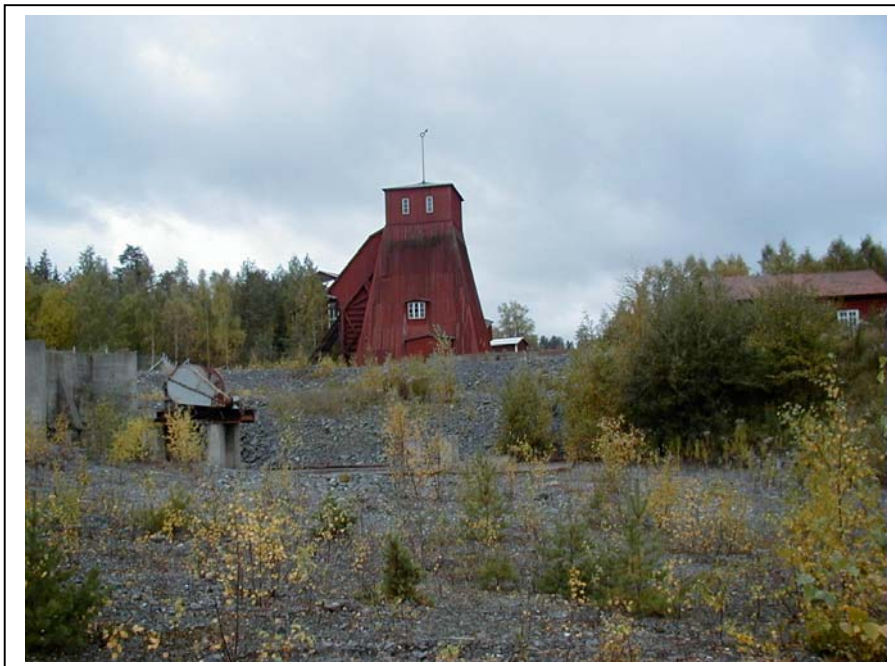
Storgruvans lave och maskinhus.

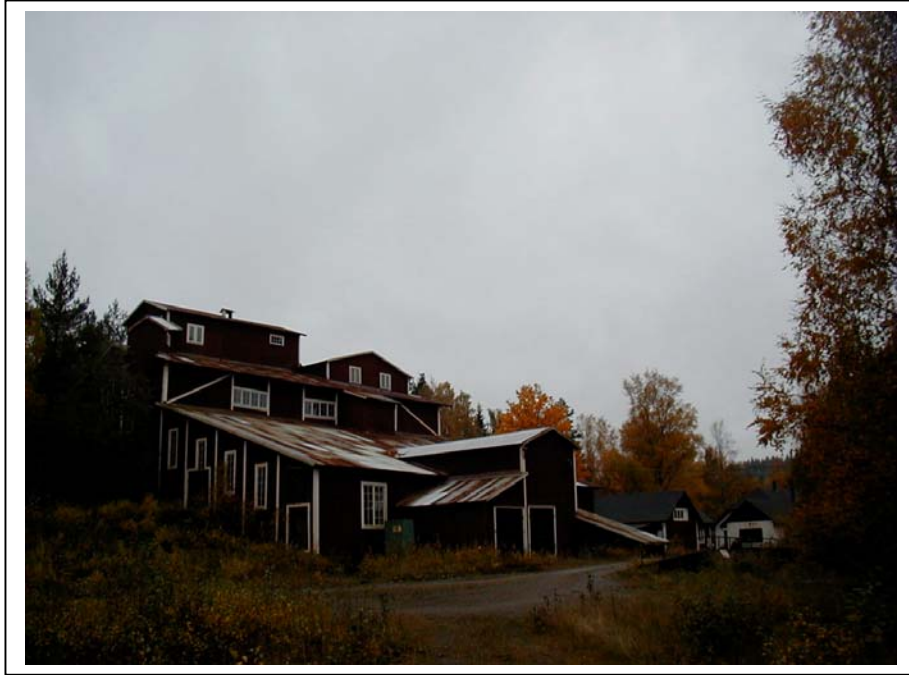
Storgruvans anrikningsverk.

Området har kvar sitt ursprungliga utseende och endast sjunk- och flytverket från 1966 samt bispåret in är rivet. Anrikningsverket som ligger i slutningen är välbevarat trots att det var "våt" verksamhet i byggnaden. Hela området har problem med vegetation.
