BILAGA 3

Gamla Pershyttan
INDUSTRIHISTORISK ANALYS

Länsstyrelsen
Örebro län

INDUSTRIHISTORISK ANALYS

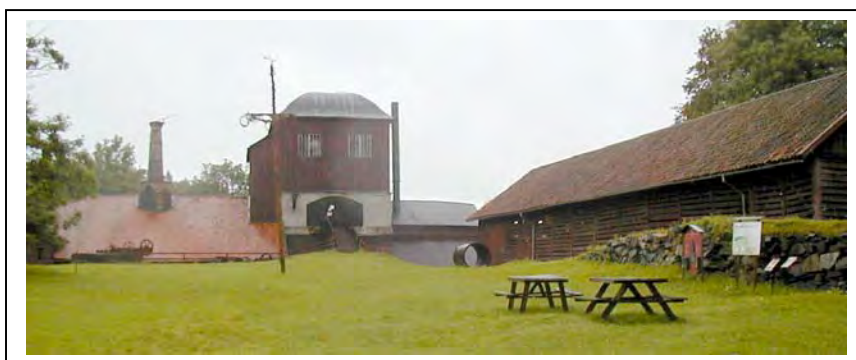
Hyttan med masugn t.h. och rostugn t.v. På bilden syns även det stora kolhuset.

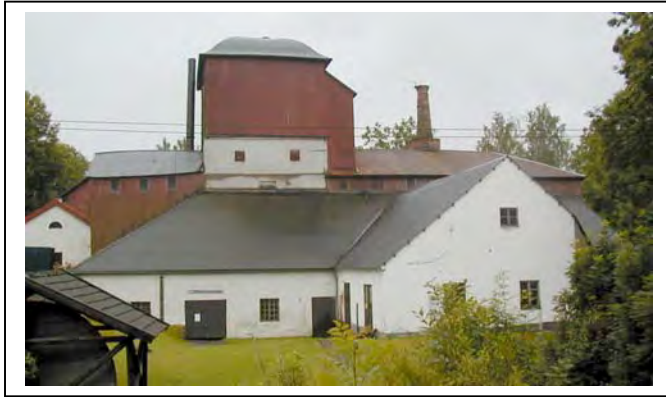
Vy från banvallen norr om hyttan. Till vänster i bild skymtar stampen. Rakt fram under pipan ligger rådstugan där utslaget skedde.

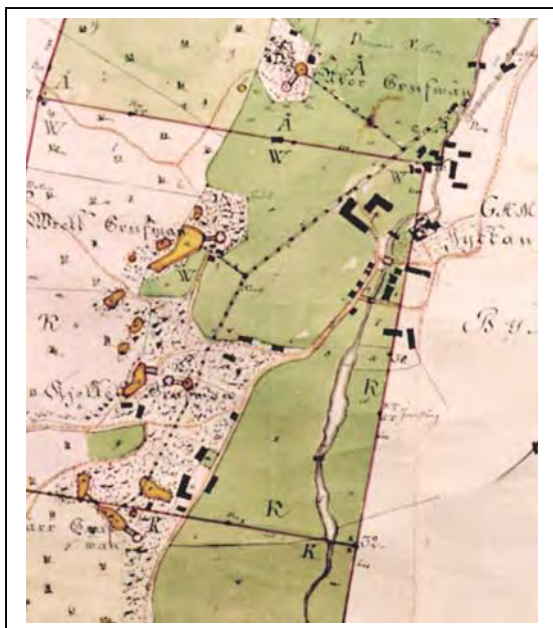
På gruvkartan från 1828 ser man hur konstgången går från första dammen till samtliga gruvor. Troligtvis är det den konsten som beskrivs år 1666.

Hjulhuset som finns i dag är också med på kartan men är inte ihopkopplat med någon stånggång. Man kan även se att grufvorna haft vandringar. På 1898 års gruvkarta går ingen konst till Kärrgruvan, Wrettgruvan eller Åkergruvan, däremot har man anlagt en rutschbana från Kettelgruvan ner till Pershytte järnvägsstation år 1873-1874. Vid denna tidpunkt var det nedre hjulhuset i drift med en konst till Kittelgruvan. Det övre hjulhuset finns ej längre med på kartan.

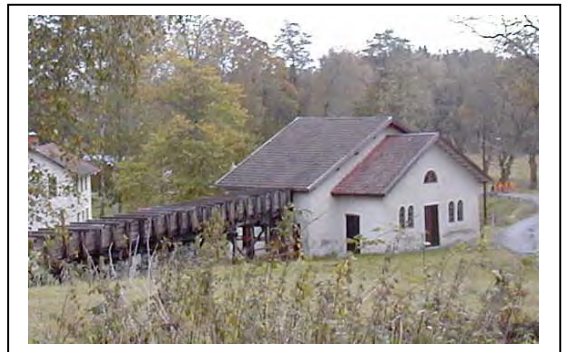
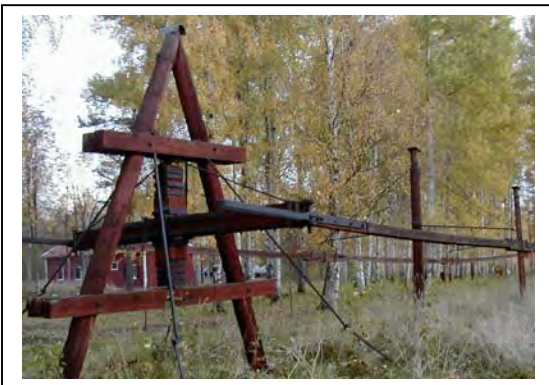
Hjulhuset - Beskrivning

Byggnaden som uppfördes 1828 inrymmer ett vattenhjul med en diameter på 11,2 m samt ett linspel. En öppen träränna förser bröstfallshjulet med vatten.

Grund:	sten
Stomme:	slaggflis troligtvis gjuten
Fasad:	spritputsad vit
Tak:	sadeltak på åsar med enkupigt lertegel

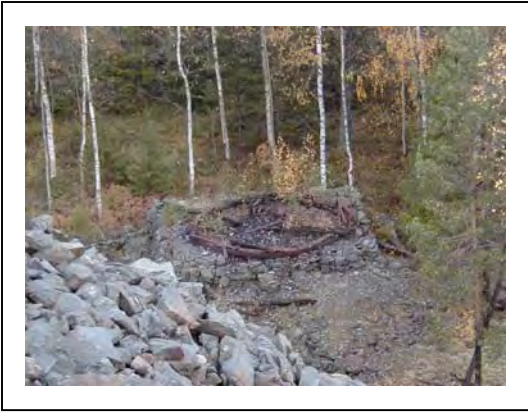
Stånggången består av trä med beslag av järn, allt står på natursten. Den är ca 200 meter lång och är helt eller delvis renoverad på 1980-talet. När stånggången var i full drift förde den över kraft till fyra gruvor samtidigt. Idag kan man följa spåren efter stånggången i naturen, där stenar med hål visar var varje stödben och vändbrott stått. Det finns även ett par mer eller mindre hoprasade vändbrott samt en rekonstruktion av en bugare.

Vändkors vid Gråstensvarpen

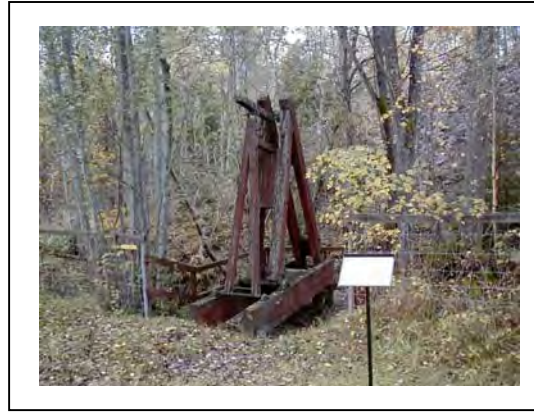
Rekonstruktion av bugare

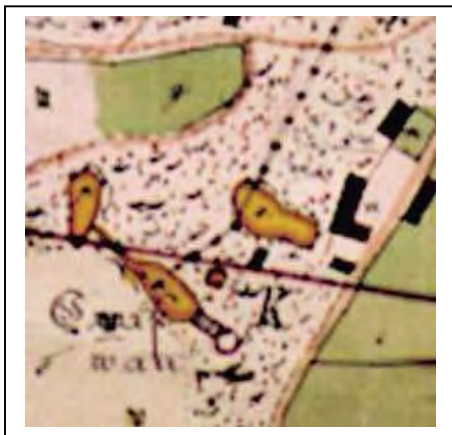
Området är det sydligaste och består av 7 gruvöppningar. Gruvorna övergavs på 1800-talet och idag finns inga byggnader kvar. Spåren efter stånggången samt rester efter en vandring finns kvar bland buskar och snår.

Gruvområdet är en viktig del av Pershyttans Övre fält och bör ingå i ett eventuellt kulturresevat. Den stånggång som syns på 1828 års karta är borta men stenfundamenten finns kvar så man kan följa den tidiga sträckningen. Området har varit orört under lång tid och man bör därför inte göra några insatser till exempel röjning.

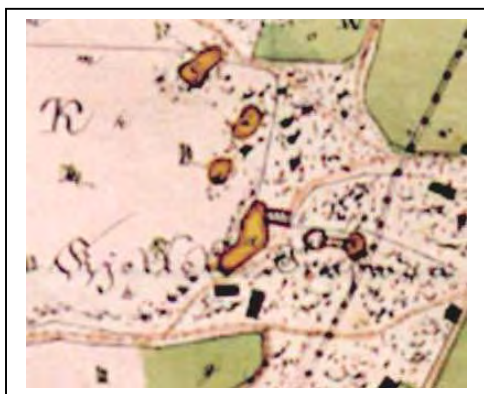
På gruvkartan från 1828 finns det konst samt vandring till gruvorna. Hoppas man sedan fram till 1898 ser man att det är Kittelgruvan som utvecklats. Det går fortfarande en stånggång till gruvan men med en annan dragning. En malmrutschbana anlades 1873 och den gick ner till "Pershytte station". Den användes även av Wrettgruvan. Under denna tid fram till nedläggningen byggdes en av de största gråstensvarparna upp väster om gruvan. Under 1910-talet anlades en smalspårig järnväg som förband Övre fältet och Lockgruvan med det Nedre fältets anrikningsverk.

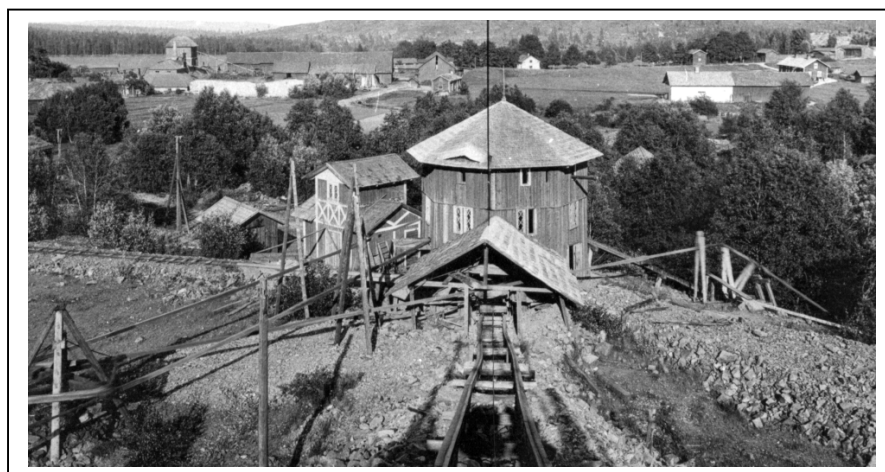
Bilden är troligen tagen 1897 av Albin Andersson. Han står en bit upp på varpen och får en magnifik bild över gruvstugan (korsvirke), uppfordringen (mitten) samt hyttan i bakgrunden med de kolhus som revs 1912. Spåret till vänster i bild gick till Wrettgruvan.

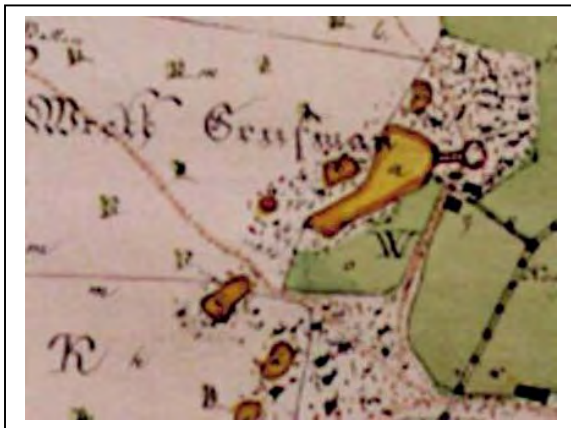
Wrettgruvan består av tre intill varandra liggande gruvöppningar som följer malmkroppen i berget. Gruvan omnämns första gången 1667 och då som obruklig. På 1828 års karta ser vi att det finns en stånggång samt en vandring vid gruvorna. Den senare gruvkartan från 1898 visar att det finns en lave samt att det går ett spår upp till Kettilgruvan. Brytningen upphörde omkring 1909.

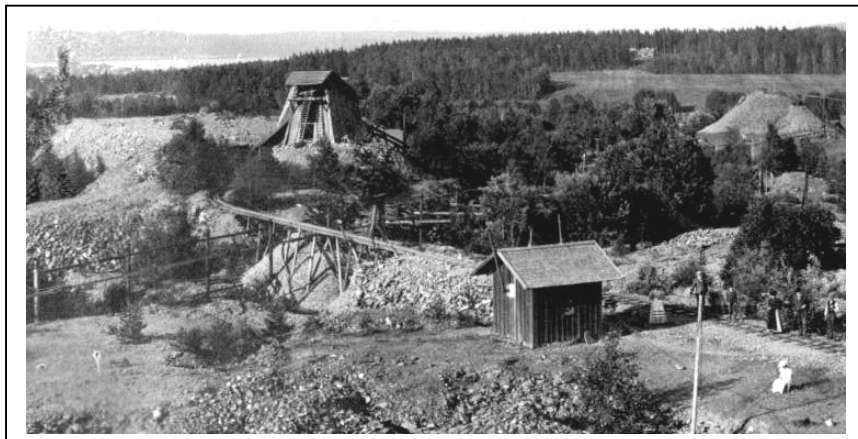
Wrettgruvan. Fotot är taget 1897 av Albin Andersson.

I dag finns inga byggnader kvar men gruvöppningarna är mycket publika och bör rensas. Även gråbergsvarpet som sträcker sig som en västlig rygg upp mot Kettilgruvans varp bör rensas upp så att man får en visuell uppfattning om området. I området står en bugare som delvis rekonstruerades 1984 samt delar av ett vändbrott. Hela området är viktigt för Pershyttans helhet.

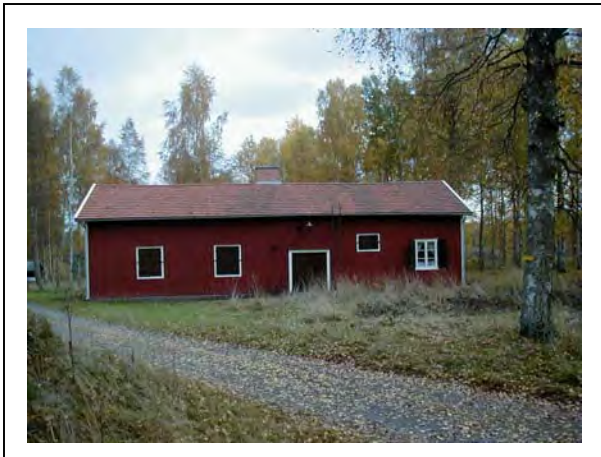
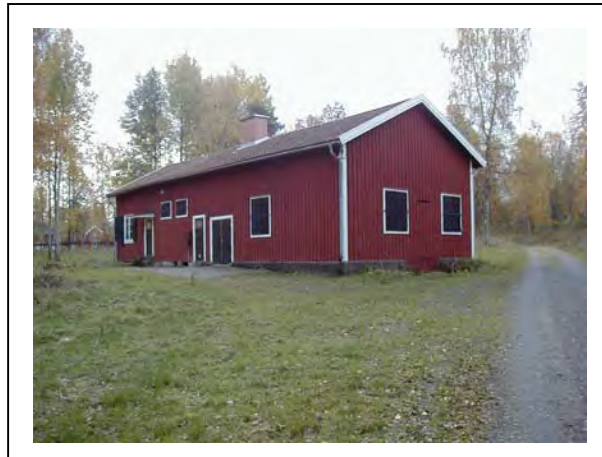
Gruvstuga / maskinhus

Gruvområdet är det nordligaste i det övre fältet. De byggnader som finns bevarade är laven, gruvstuga/maskinhus samt ett äldre transformatorshus. Precis bakom gruvstugan går ett dike som egentligen är resterna efter rutschbanan som byggdes 1873. Hela området är så igenväxt att det är omöjligt att hitta rester eller spår av äldre anläggningar.

I dag finns laven från 1917 och spelhus/gruvstuga från 1956 kvar. Detta gruvområde som tillhör Pershyttans övre gruvfält är ordentligt igenväxt och behöver rensas upp. Områdets värde är inte så stort, om man ser det isolerat, eftersom det finns välbevarade små gruvområden runt om i bergslagen. Laven är dessutom rensad från många viktiga detaljer. Men som del i helheten förhöjer Åkergruvan Pershyttans värde då den representerar det moderna brytningsätt som fanns på 1960-talet. Man får en kontinuitet i gruvdriften från medeltiden med spår av tillmakning fram till 1900-talets moderna metoder. Den totala värderingen blir att gruvan är en mycket viktig del i helheten och måste bevaras.

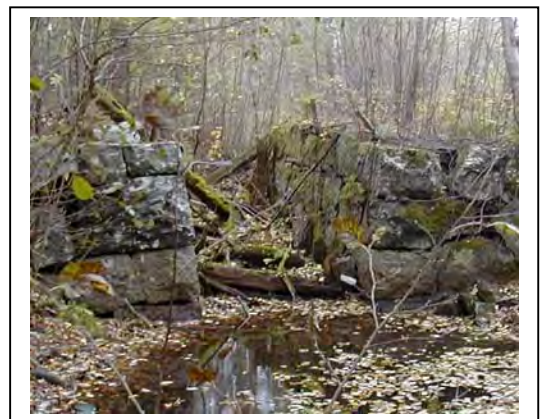
Resterna av turbinhuset

Strukturen som vi ser på 1898 års karta finns kvar men idag är tillloppskanalen torrlagd och vegetationen har tagit över. Grunden till turbinhuset finns kvar men är svår att se.

Området bör röjas så att man ser kanalen och grunden.

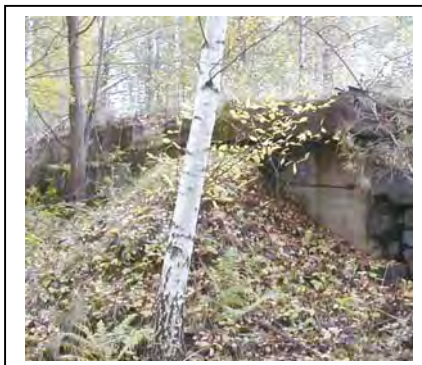
Resterna efter perrongen av betong finns kvar under alla löv och träd.

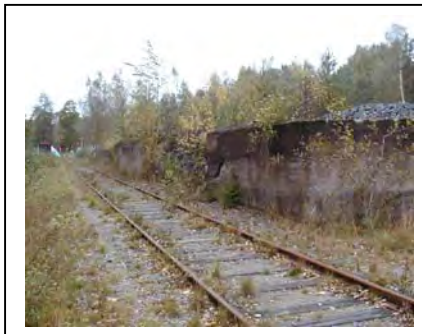
Det gamla plockverkets grund ligger väster om spåret.

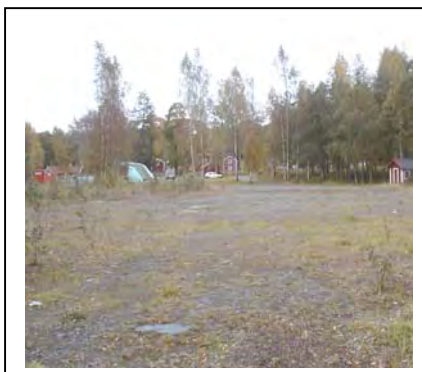
Pershytte station.

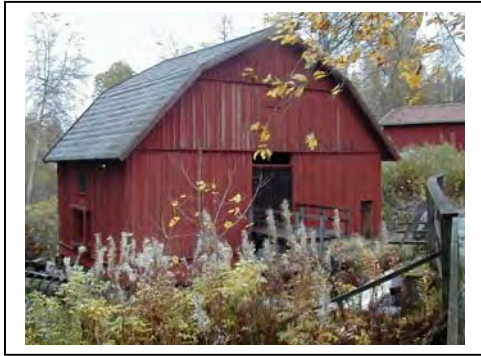
Hjulhuset

Grund:
Tuktad sten med utloppskanal i norr.

Stomme:
Stolpkonstruktion i trä.

Tak:
Brutet åstak med spån.

Dörrar:
Pardörrar av trä, utåtgående, svarta.
Liten plankdörr, svart

På vänstra kortsidan gick rännan in till vattenhjulet som är ett bröstfallshjul. Östra kortsidan har öppningar för armarna. Det finns spår efter fler anläggningar på platsen. Tuben till kraftverket börjar här och kanske är det vattenrännans tillopp som använts.

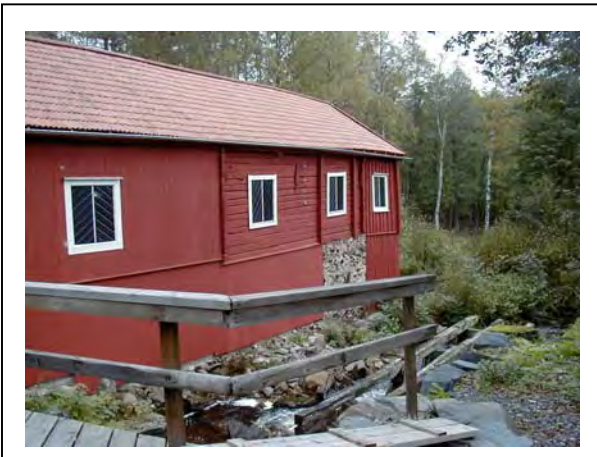
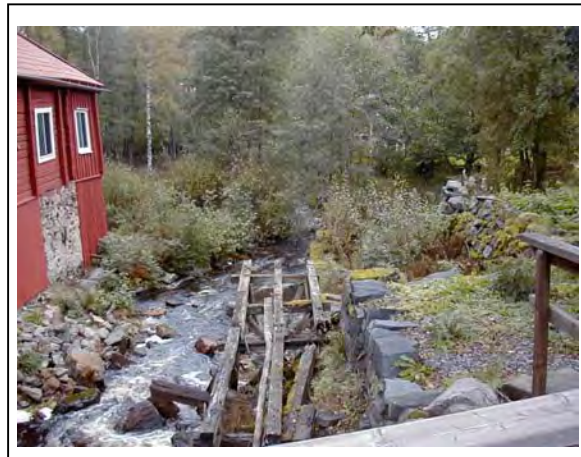
Grund:
Sten

Stomme:
Timmer/stående stolpkonst

Fasad:
Timmer/stående panel faluröd

Tak:
Sadeltak med tegel

Fönster:
Trä med svarta luckor

Dörrar:
Trä

Den timrade delen av byggnaden är den äldsta delen, från 1835. Resterna efter trärännen till turbinen finns fortfarande kvar vid såggrunden.

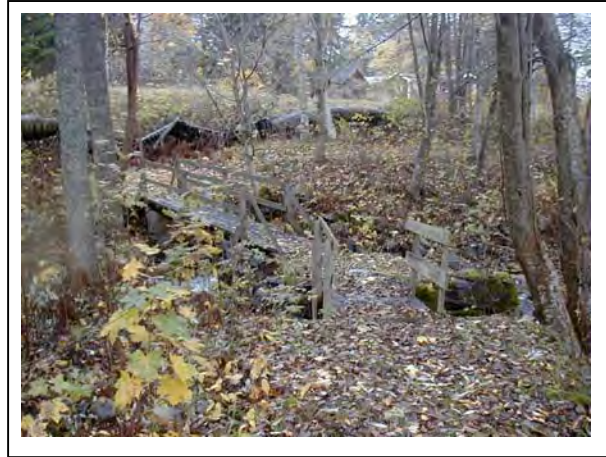
Dammen för Storgruvans konstgång är byggd i sten och relativt välhållen. Man ser tydligt hur vattnet via en kanal leddes till vattenhjulet.

Idag däms inget vatten och det som en gång var dammen börjar likna skog.

Vid en upprustning bör man till viss del återskapa dammens funktion.

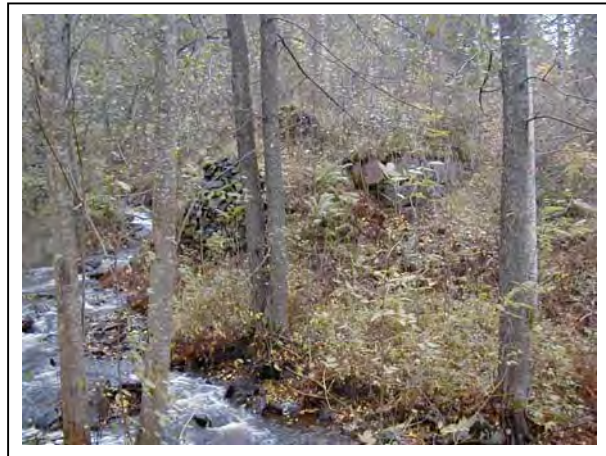
Hjulgraven till det stora hjulet är helt igenväxt och kan endast ses efter lövfällningen.

Buskar och träd förstör murarna med sina rötter.

Hjulgraven sedd nerifrån ån. Fastän det inte finns några löv kvar är det svårt att urskilja resterna.

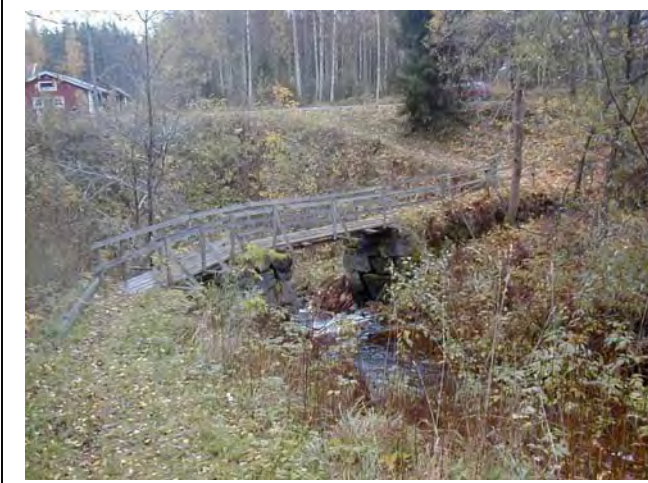
Spelhusdammen är byggd i sten och i relativt gott skick.

Dammen har idag förlorat sin funktion då vattnet rinner rakt igenom.

Det bör övervägas om man inte borde återställa en del av funktionen för att åskådliggöra dammarna.

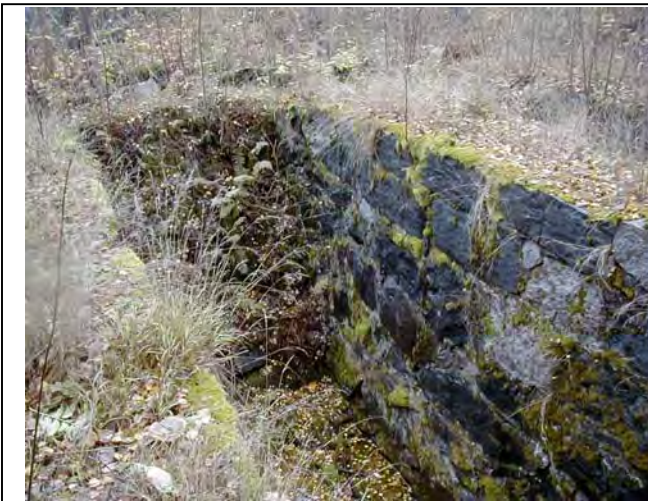
Grunden till gruvspelet innehåller två hjulgravar i bra skick. Den vegetation som växer på och i bör tas bort för att skydda resterna efter spelhuset.

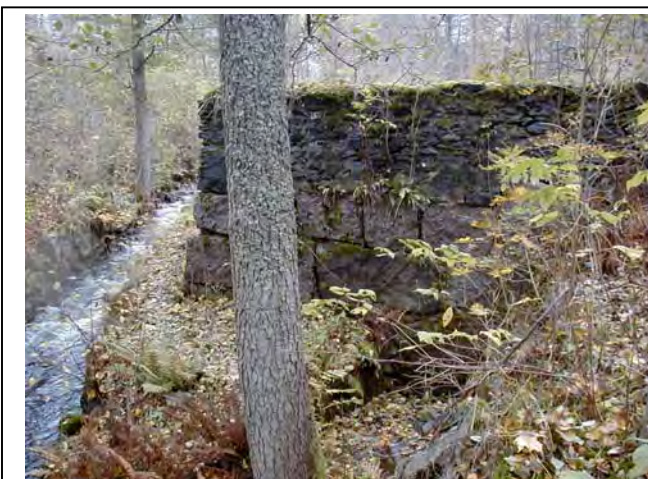
Grunden sedd från ån. Utloppet skymtar längst ner i bild.

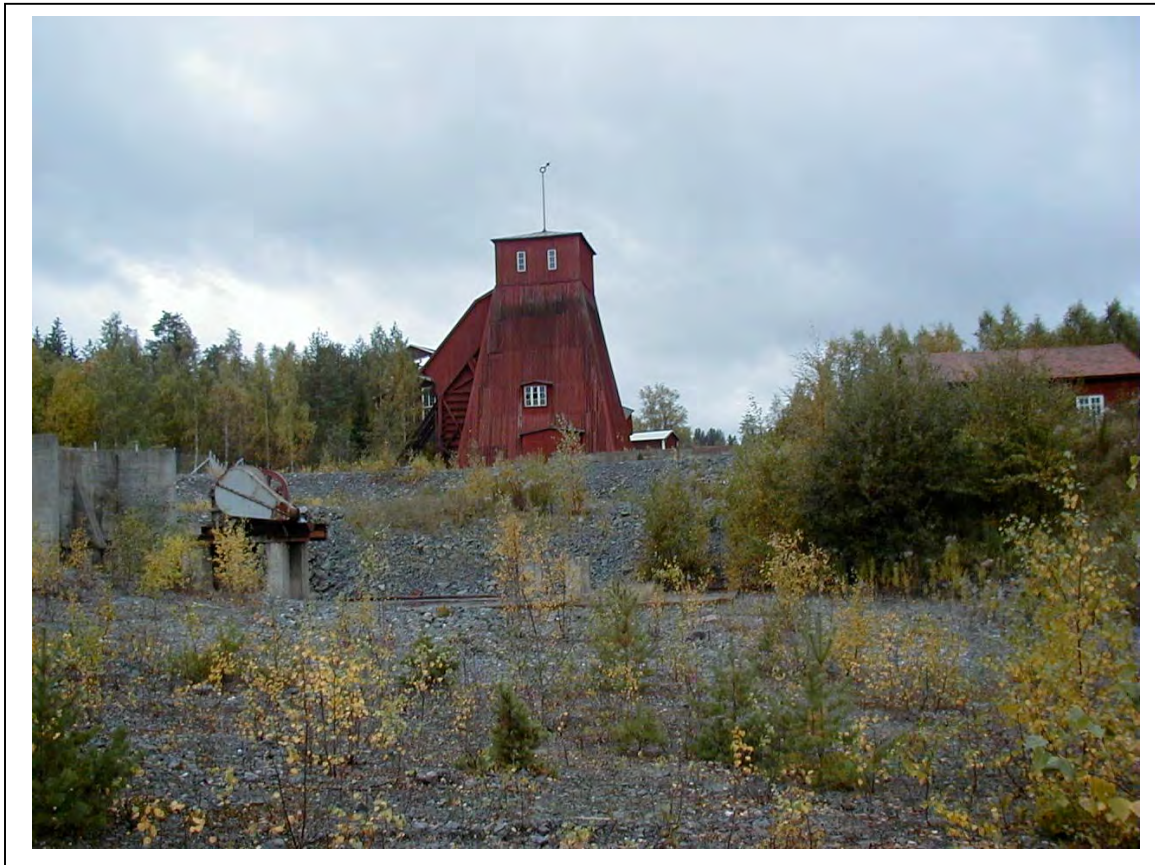
Storgruvans lave och maskinhus.

1942 uppfördes ett nytt maskinhus vid Storgruvan och det gamla turbindrivna spelverket pensionerades. Samtidigt som kompressorn flyttades upp från kraftverket till det nya maskinhuset byggde man ny lave med kross och skrädhus. 1945 insattes diesellok och maskiner för lastning av berg i Storgruvan. 1952 insattes en käftkross och ytterligare en kulkvarn. 1954 var avfallskvarn nummer två full och man byggde en 1300 m lång avloppsledning till Simonstorp. Byggnaderna kom så småningom att helt dränkas i avfallsslig. 1962 monterades Humphrey-spiraler och bandtransportör från anrikningsverket till sligupplaget.

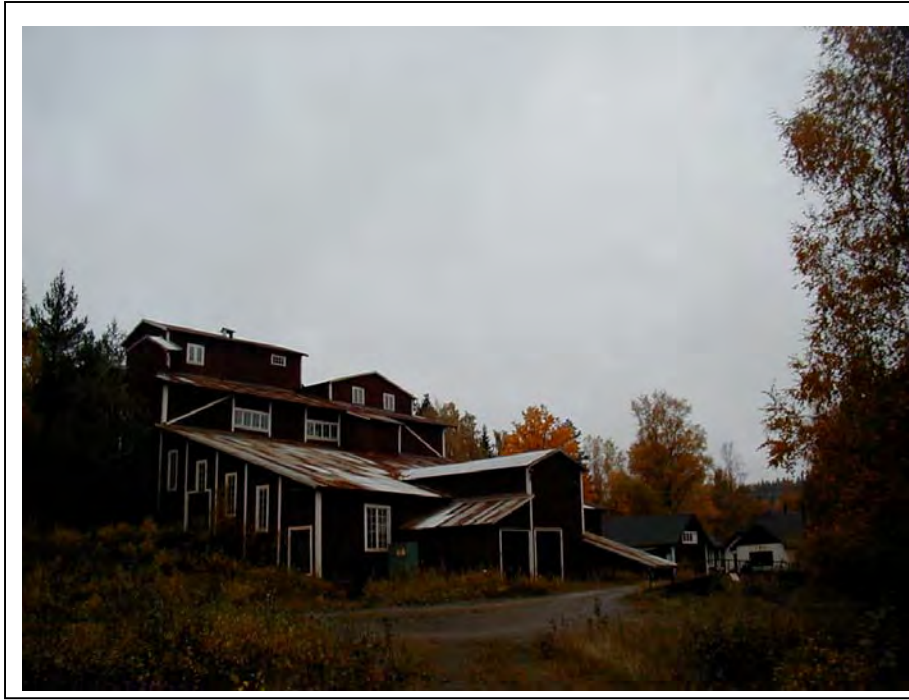
Storgruvans anrikningsverk.

Hela området är välbevarat och troligtvis det enda med ett bevarat anriktningsverk. Att så många ursprungliga byggnader finns kvar gör platsen unik i svensk gruvindustri.

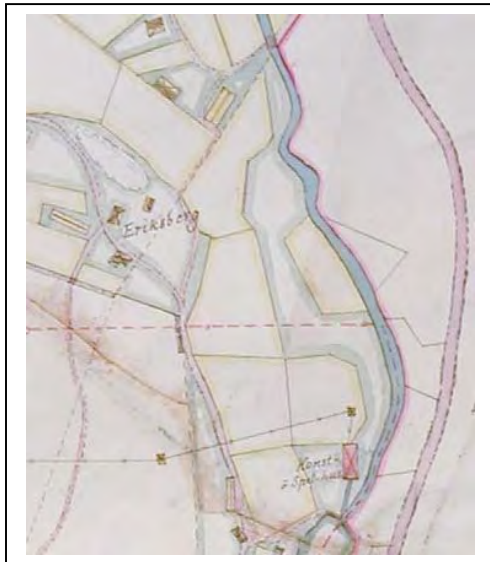
1898

Kraftverket uppfördes 1913 av Pershytte Grufvebolag. Vattnet togs från Lockgruedammen och leddes genom en 617 m lång tub ner till kraftverket. Fallhöjden blev totalt 25,9 m. Man byggde även en 70 m lång avloppskanal. I kraftverket uppfördes samtidigt ett maskinhus med vattenturbin, luftkompressor och gruvspel.

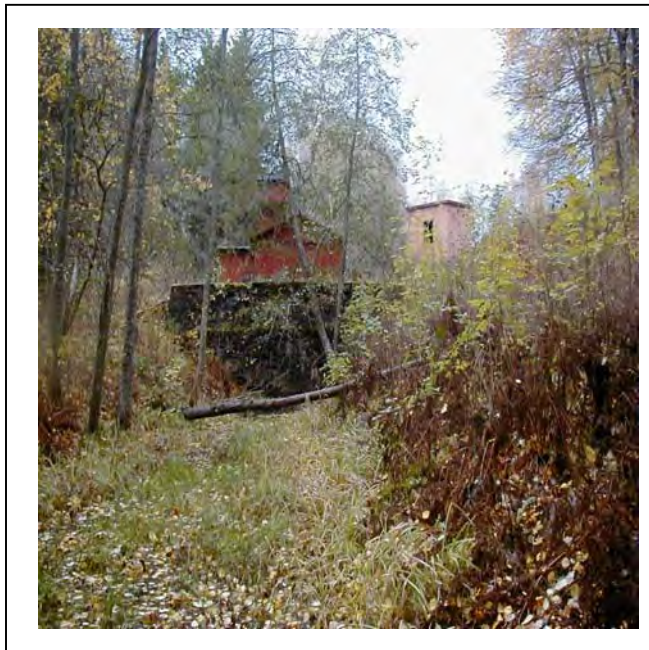
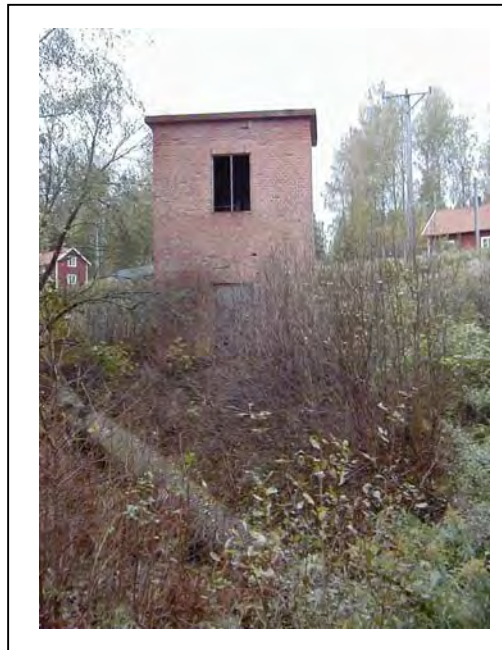
Transformatorshus

Grund:
Natursten/betong.
Känns som en äldre hjulgrav
som blivit omgjord.

Fasad:
Panel i faluröd.

Övrigt:
Maskinerna är ej inventerade. Turbinen är enligt uppgift från Brevens bruk.
Kanalen är ca 70 m lång och helt igenväxt.

Stomme:
Originalhuset är rivet.
Nyuppförd i trä.

Dörr:
Port i trä, svartmålad.
