BUSKEN 4 - 5 RÅDSTUGUGATAN 1

BUSKEN 3 RÅDSTUGUGATAN 3

BUSKEN 1 HERRGÅRD SGATAN 4

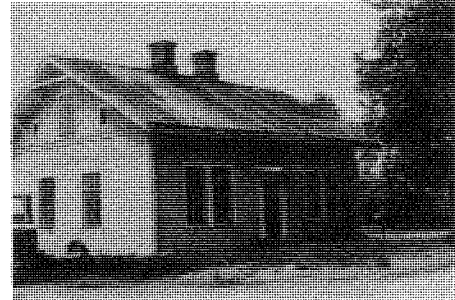
- A Timmerhus med gulmålade fasad i liggande/stående spontpanel och med omfattningar och lövsågningsdetaljer målade i vitt. Taket har sadelform och täcks av korrugalplåt. Under takfoten syns profilerade takkonsoler. Fönstren är sexdelade med losholtz och har grönmålade bågar och spröjsar. På långsidorna finns taktäckta, sentida ytterdörrar i brunt. På taket sitter två tegelskorstenar.

Ålder: Byggnaden är uppförd i ¹⁸⁸⁶ slutet av 1800-talet (efter 1870-talet). *I bruk som badhus till 1982*

KULTURHISTORISK VÄRDERING: Av fastighetens byggnader kan hus A, ett f d boningshus, tillskrivas visst kulturhistoriskt värde genom sin bevarade tidstypiska ursprungskaraktär. I övrigt medför läget i det av sentida industrialläggningar präglade området att husen saknar betydelse i ett bevarandeprogram.

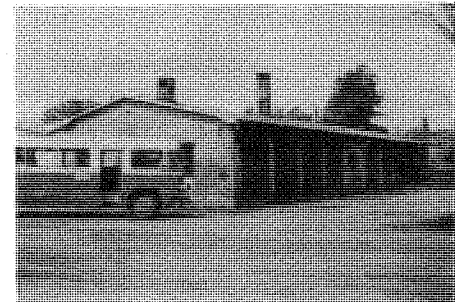
- B Byggnad av betongsten med gråvit putsfasad och bruna garageportar på östra långsidan och södra gaveln. Sadeltaket är täckt med plåt. På gavlarna finns sexdelade fönster.

Ålder: Byggnaden är uppförd omkring 1940-50.

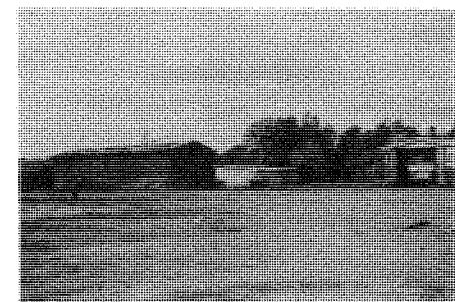
- C Garage av bräder i stående panel och med sadeltak täckt av plåt. På östra långsidan finns garageportar.

Ålder: Troligen samtida med hus B.

- D Förrådshus med regelstomme och vit plåtpanel under plåttäckt pulpettak.

Ålder: Byggnaden är uppförd under senare år.

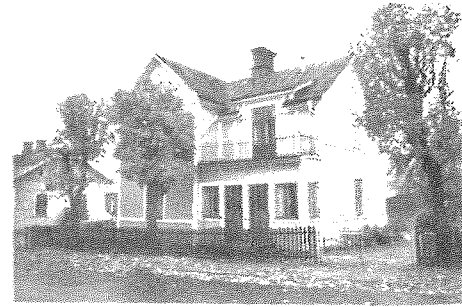
- E Hus av regelvirke med gulmålad stående spontpanel. Hörn, lister samt omfattningar är färgade i vitt. Taket är av sadeltyp och täckt med plåt. Fönstren har korsform, bruna bågar och spröjsar. Ytterdörren på östra långsidan är brunmålad och glasad i övre delen. Övan entrén finns en balkong.

Byggnaden ligger på en långsmal tomt till större delen bestående av trädgård. Mot gatan märks ett rödmålat spjalstaket.

Ålder: Byggnaden är med ledning av utformningen och äldre kartor sannolikt uppförd i slutet av 1800-talet.

KULTURHISTORISK VÄRDERING: Byggnaden har i sig visst kulturhistoriskt intresse genom den delvis bevarade ursprungskaraktären, men är genom sitt läge av ringa betydelse för den kulturhistoriska miljön i Nora.

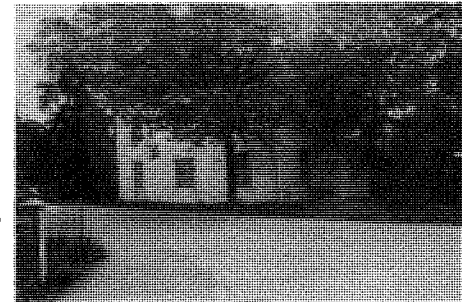
- F Hus med regelstomme och fasad i gulmålad liggande spontpanel. Fasaddetaljerna är målade i vitt. Taket har sadelform och täcks av svart falsad plåt. Fönstren har sex eller nio rutor med losholtz. Bågar och spröjsar är målade i brunt. På västra gaveln finns en utbyggd förstuga.

Ålder: Byggnaden är uppförd vid senaste sekelskiftet.

- G Uthus av trä med fasad i rödfärgad stående slät panel och tak av sadeltyp täckt med tegel och plåt.

Ålder: Huset är jämngammalt med huvudbyggnaden.

KULTURHISTORISK VÄRDERING: Huvudbyggnaden har visst kulturhistoriskt intresse genom sin bevarade ursprungliga utformning.
