Kvarteret är beläget i centrum av innerstaden vid torgets östra sida. Det har samma omfattning som på äldre stadskartor. Området är indelat i sju tomter av varierande storlek.

FISKEN 2 STORGATAN - STRANDPROMENADEN

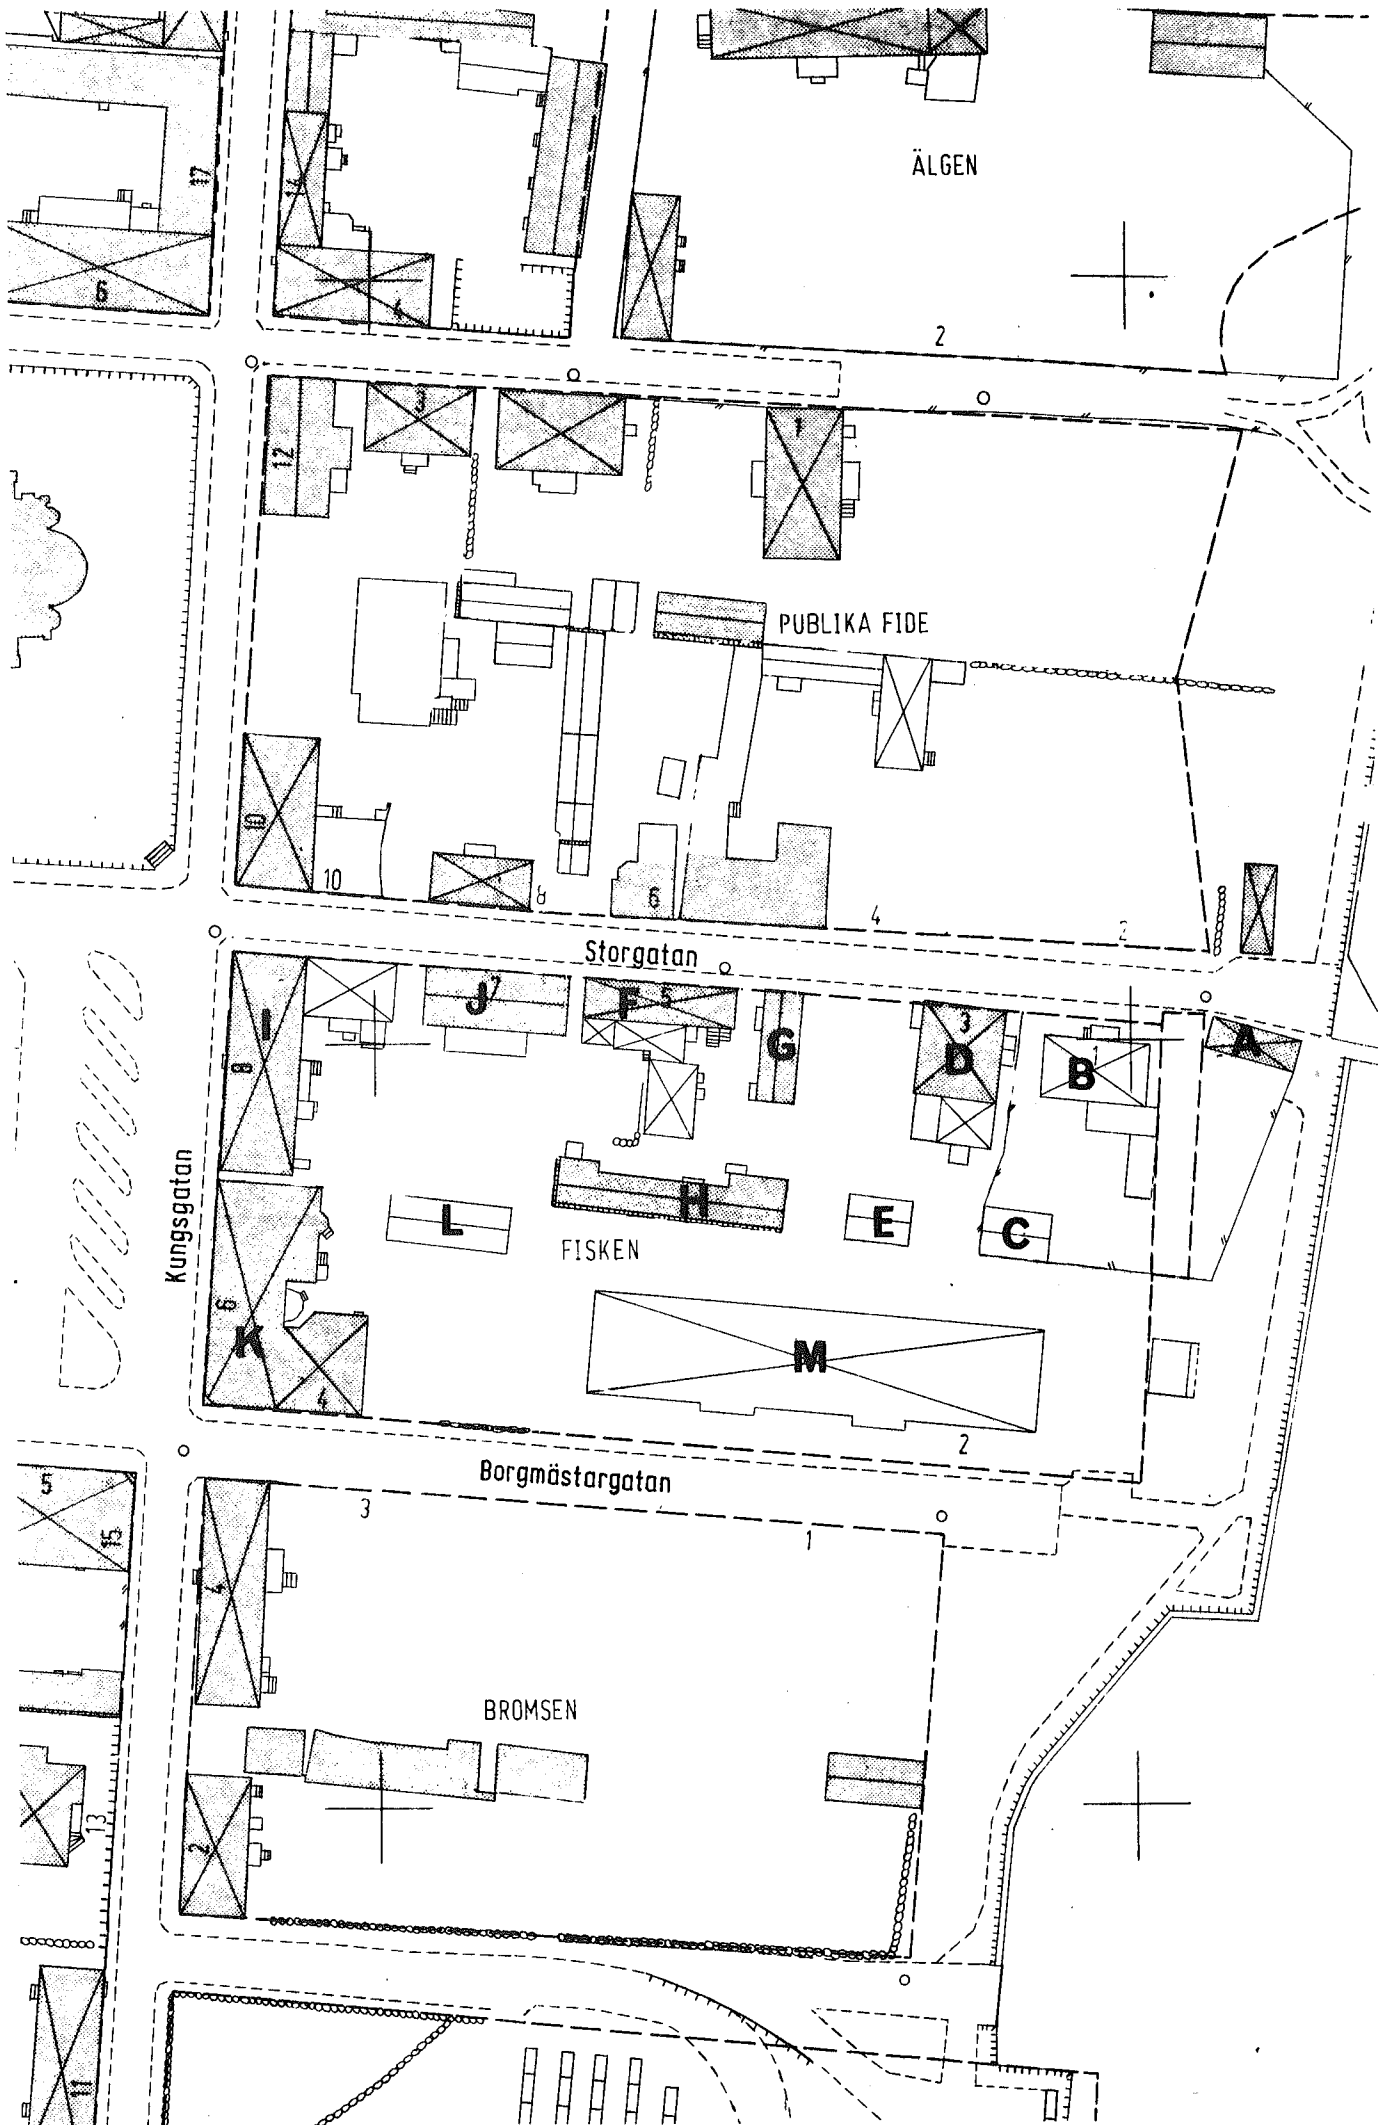
Byggnaden ligger vid Storgatans slut intill Norasjön på den s k Strandpromenaden. Till stugan hör en kaffeservering.

- A Hus av knutat timmer med rödfärgad stående locklistpanel och vitmålade detaljer. Knutskallarna är bevarade och inklädda. Taket har sadelform med lågt takfall, breda vindskivor och täckning av enkupigt tegel. Taket bör tidigare ha varit torvtäckt. Byggnaden har olika typer av små och spröjsade fönster, bl a fyrdelade. Ytterdörrarna är två till antalet och belägna på södra långsidan. Den ena är klädd med liggande brädor och den andra har diagonalt lagda brädor. Huset står på en oputsad stenfoot. Byggnaden är indelad i två rum med en timrad hjärtvägg emellan. I det östra rummet finns en öppen spis. Inredningen är rekonstruerad och går i gammal stil.

Ålder: Byggnaden uppfördes enligt skriften Nora Sparbank 125 år, 1735 som bostadshus och har en gång i tiden efter tillbyggnad också varit svagdricksbryggeri.

KULTURHISTORISK VÄRDERING: Byggnaden har välbevarad 1700-talskaraktär och utgör ett viktigt inslag i miljön vid Strandpromenaden.

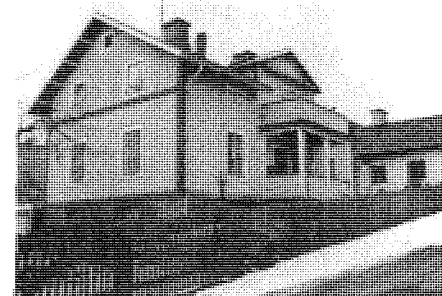
B 1 1/2-vånig villa vid gatan

- B Villa av trä i gulbeige stående locklistpanel med profilerade lockribbor och mörkgröna avfärgningar, tegeltäckt sadeltak med enkupigt rött tegel, profilerade konsoler, frontespiser, sexdelade fönster med gröna bågar och spröjsar samt balkong och veranda mot gatan. Vid västra gaveln finns en förstuga. Huset har hög stenfoot och mot gården utbyggnader.

Ålder: Byggnaden är uppförd i *slutet 1800* början av 1900-talet. *och flyttat från Alnatorps Ö 1896.*

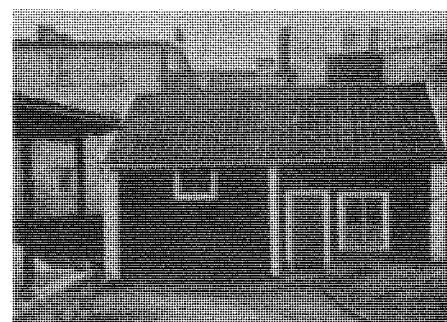
E Envånigt gårdshus vid inre tomtgränsen

- E Byggnad av trä med rödfärgad fasad i stående locklistpanel med vitmålade hörn, lister och omfattningar. Taket är av sadeltyp och täckt med tegel. Fönstren är tätspröjsade med gröna bågar och spröjsar. Husets ytterdörrar har brun färg.

Ålder: Huset är uppfört omkring senaste sekelskiftet.

KULTURHISTORISK VÄRDERING: Fastighet med gammalt boningshus i bevarad äldre karaktär och ett av de få äldre stenhusen i staden. Gårdshuset är på typiskt vis beläget vid inre tomtgränsen.

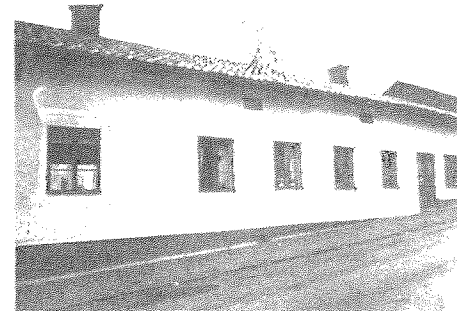
F 1 1/2-vånigt boningshus med långsidan mot gatan och tillbyggnad av trä

- F Hus av sinnersten med gråvit spritputsfasad och släta omfattningar under sadeltak täckt av enkupigt rött tegel. Byggnaden har sexdelade fönster med bruna bågar och spröjsar samt ytterdörr mot gatan i samma färg med spröjsat glas. Byggnaden är belägen i sluttning och har en putsad stenfot som är högre mot öster.

På gårdssidan finns en tvåvåning tillbyggnad av trä med gulmålad fasad i liggande/stående panel och sexdelade fönster.

Ålder: Stenhuset uppfördes vid mitten av 1870-talet. Trädelen på gården är från omkring sekelskiftet 1900.

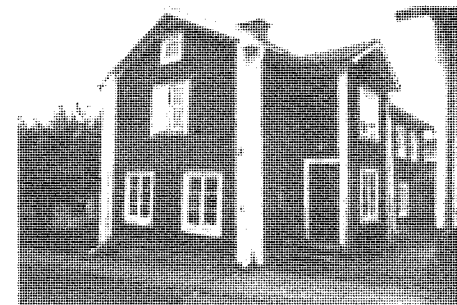
G Tvåvåningt bostadshus med gaveln mot gatan

- G Hus av knuttimmer klätt i rödfärgad stående locklistpanel med vitmålade detaljer. Panelen avslutas upptill i rundbågefris (dock ej på östra långsidan och västra gaveln). Fönstren är sexdelade med vita bågar och spröjsar. Taket är av sadeltyp och täckt med enkupigt tegel. På västra långsidan finns en envåning förstuga och ett tvåvåningt trapphus.

Ålder: Husets ålder är oviss. Troligen är det från 1800-talets första del. I bottenvåningen närmast gatan inrättades C A Sandbergs bleckplåtslageri med butik på 1860-talet.

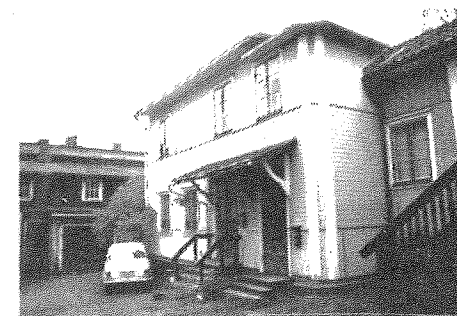
H Gårdshus vid inre tomtgränsen.

- H Gårdshus av regelvirke med rödfärgad fasad i liggande/stående spontpanel under pulpettak täckt av papp. Husets fönster är tätspröjsade med vita bågar och spröjsar. Huset står på en cementfot. Byggnaden har ett stort antal dörrar av olika typer på norra långsidan.

Byggnaden inrymmer garage och förråd. Tidigare fanns plåtslageriverkstad i huset.

Ålder: Byggnadens äldsta del är troligen uppförd omkring 1870-talet.

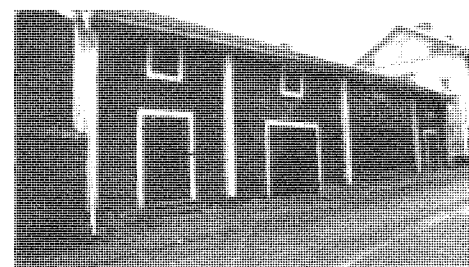
- J Rödfärgad magasinsbyggnad av timmer med bevarade och inklädda knutar och lisener. Knutlådor, lisener och omfattningar är målade i vitt. Byggnadens tak är av sadeltyp och täckt med enkupigt rött tegel. På långsidan mot gatan finns svartmålade dörrar och fönsterluckor av 1700-tals-typ. På gårdssidan märks en envåningtillbyggnad av bräder.

Ålder: Byggnaden är med ledning av utformningen uppförd på 1700-talet.

KULTURHISTORISK VÄRDERING: Fastighetens båda byggnader har stort kulturhistoriskt värde. Huvudbyggnaden är ett välbevarat hus med tidig 1800-talskaraktär och har stor betydelse för miljön vid torget. Gårdshuset är en typisk äldre förrådsbyggnad med rustik karaktär.

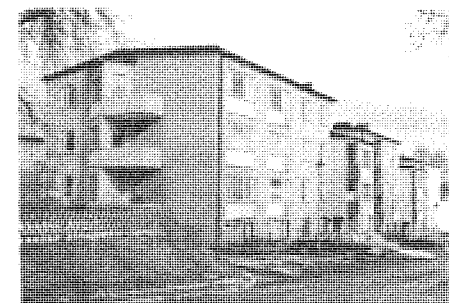
M Trevånigt hyreshus

M Byggnad med gulbeige putsfasad och vita fönsterpartier, stora ospröjsade fönster, plåttäckt sadeltak med lågt takfall samt hög sockelvåning med svarta fönsterfoder.

Ålder: Byggnaden är uppförd under ¹⁹⁵⁰1960-talet.

KULTURHISTORISK VÄRDERING: Ett modernt hyreshus, som skiljer sig påfallande från innerstadens traditionspräglade bebyggelse.
