## LEJONET 5 RÅDSTUGUGATAN 21, BORGMÄSTARGATAN 8 - RÅDMANSGATAN 20

Fastighet med tre byggnader

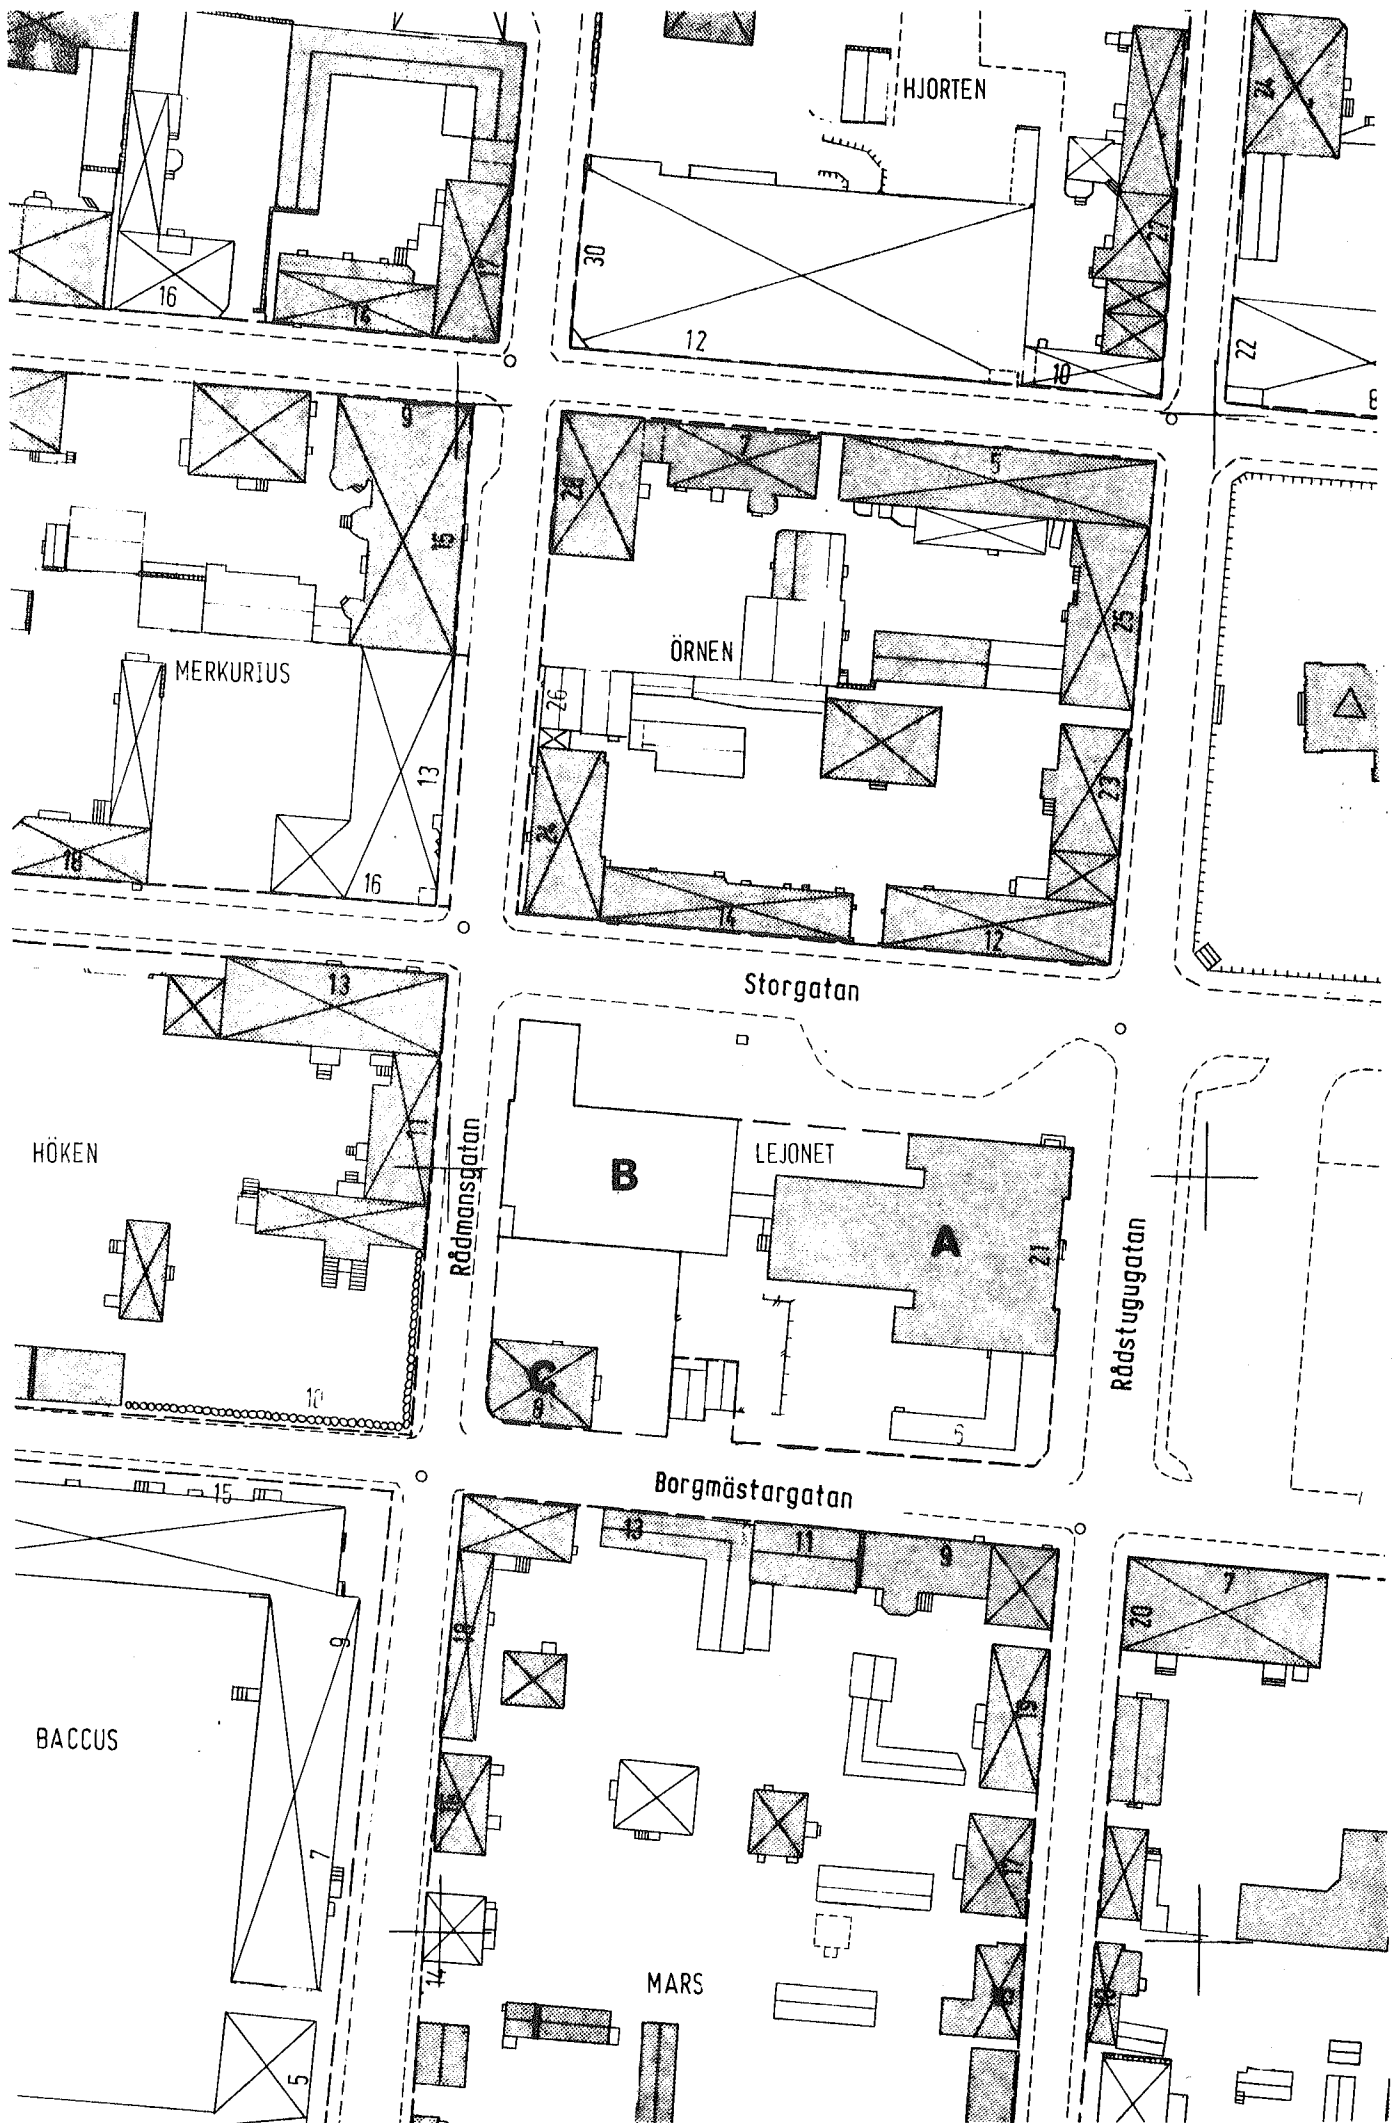
A Stadshotellet, en tvåvåning stenbyggnad vid torgets västra sida

- A Putsad stenbyggnad med rusticerad mörkgrå botten- våning och ljusare grå överdel med klassicerande karaktär. Taket är valmat och täckt med svart falsad plåt. Fönstren, som är rundbågiga på husets övervåning och svagt bågformade på den nedre, har T-formig postindelning med vitmålade trädetaljer. Byggnaden har accentuerad framsida mot torget med huvudentré och något framdragna flyglar. Ovanför ingången finns balkong.

På gården märks en utbyggnad och vid <sup>Södra</sup> östra sidan syns till den intilliggande nyuppförda affärs- längan en låg, blåmålade bräd-paviljong, hotellets sommarveranda.

Invändigt finns delar av den ursprungliga inredningen i behåll, framförallt i den välbevarade stora salen i andra våningen. Vissa utrymmen är dock helt ombyggda.

Ålder: Huset uppfördes 1875-78 som rådhus och stadshotell. Efter en genomgripande renovering 1940 blev huset enbart stadshotell. Byggnaden är uppförd på delvis samma tomt, där stadens äldsta rådhus legat. *Redan före 1731 års stadsbrand*

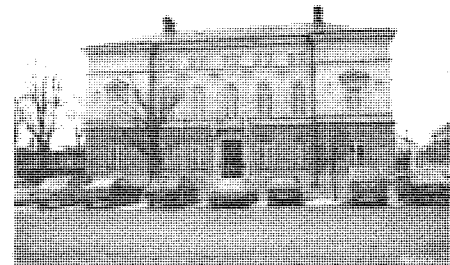
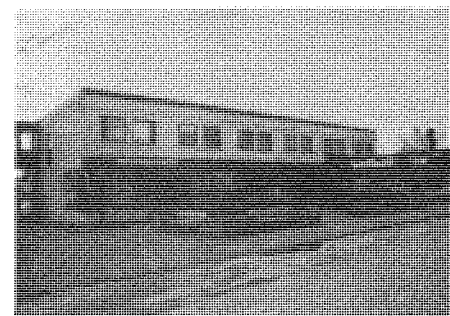
- C En gul spritputsad stenbyggnad med valmat tak täckt av tvåkupigt rött tegel och frontespis med bruten takform. Husets fönster är tätspröjsade och rundbågiga. Byggnaden står på en låg stenfoot.

På östra sidan finns en ingång med rundbågig, rusticerad portal. Ytterdörren är brunmålad och försedd med spröjsat glas i översta fyllningen.

Byggnaden inrymde ursprungligen en badinrättning, men har under senare år inretts till föreningslokal. På övre våningen finns också en bostadslägenhet.

Ålder: Bevarade gårdshandlingar omtalar att byggnaden uppfördes 1912.

Badhuset är med sin bevarade ursprungliga jugendkaraktär av kulturhistoriskt värde.

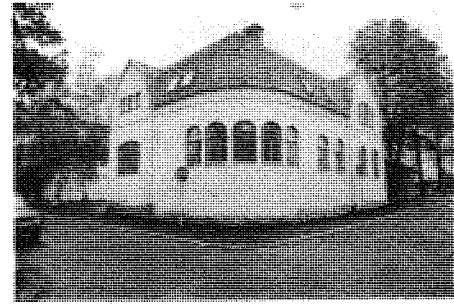
**KULTURHISTORISK VÄRDERING:** Stadshotellet har på grund av sin välbevarade sena 1800-talskaraktär och sin betydelse för den centrala Noramiljön stort kulturhistoriskt värde.

Den låga trätillyggnaden vid husets södra sida är dock främmande i miljön.
