MERKURIUS 3 STORGATAN 16 - RÅDMANSGATAN 13

MERKURIUS 2 RÅDMANSGATAN 15 - PRÄSTGATAN 9

MERKURIUS 1 PRÄSTGATAN 11 - SKOLGATAN 20

MERKURIUS 5 SKOLGATAN 18 - STORGATAN

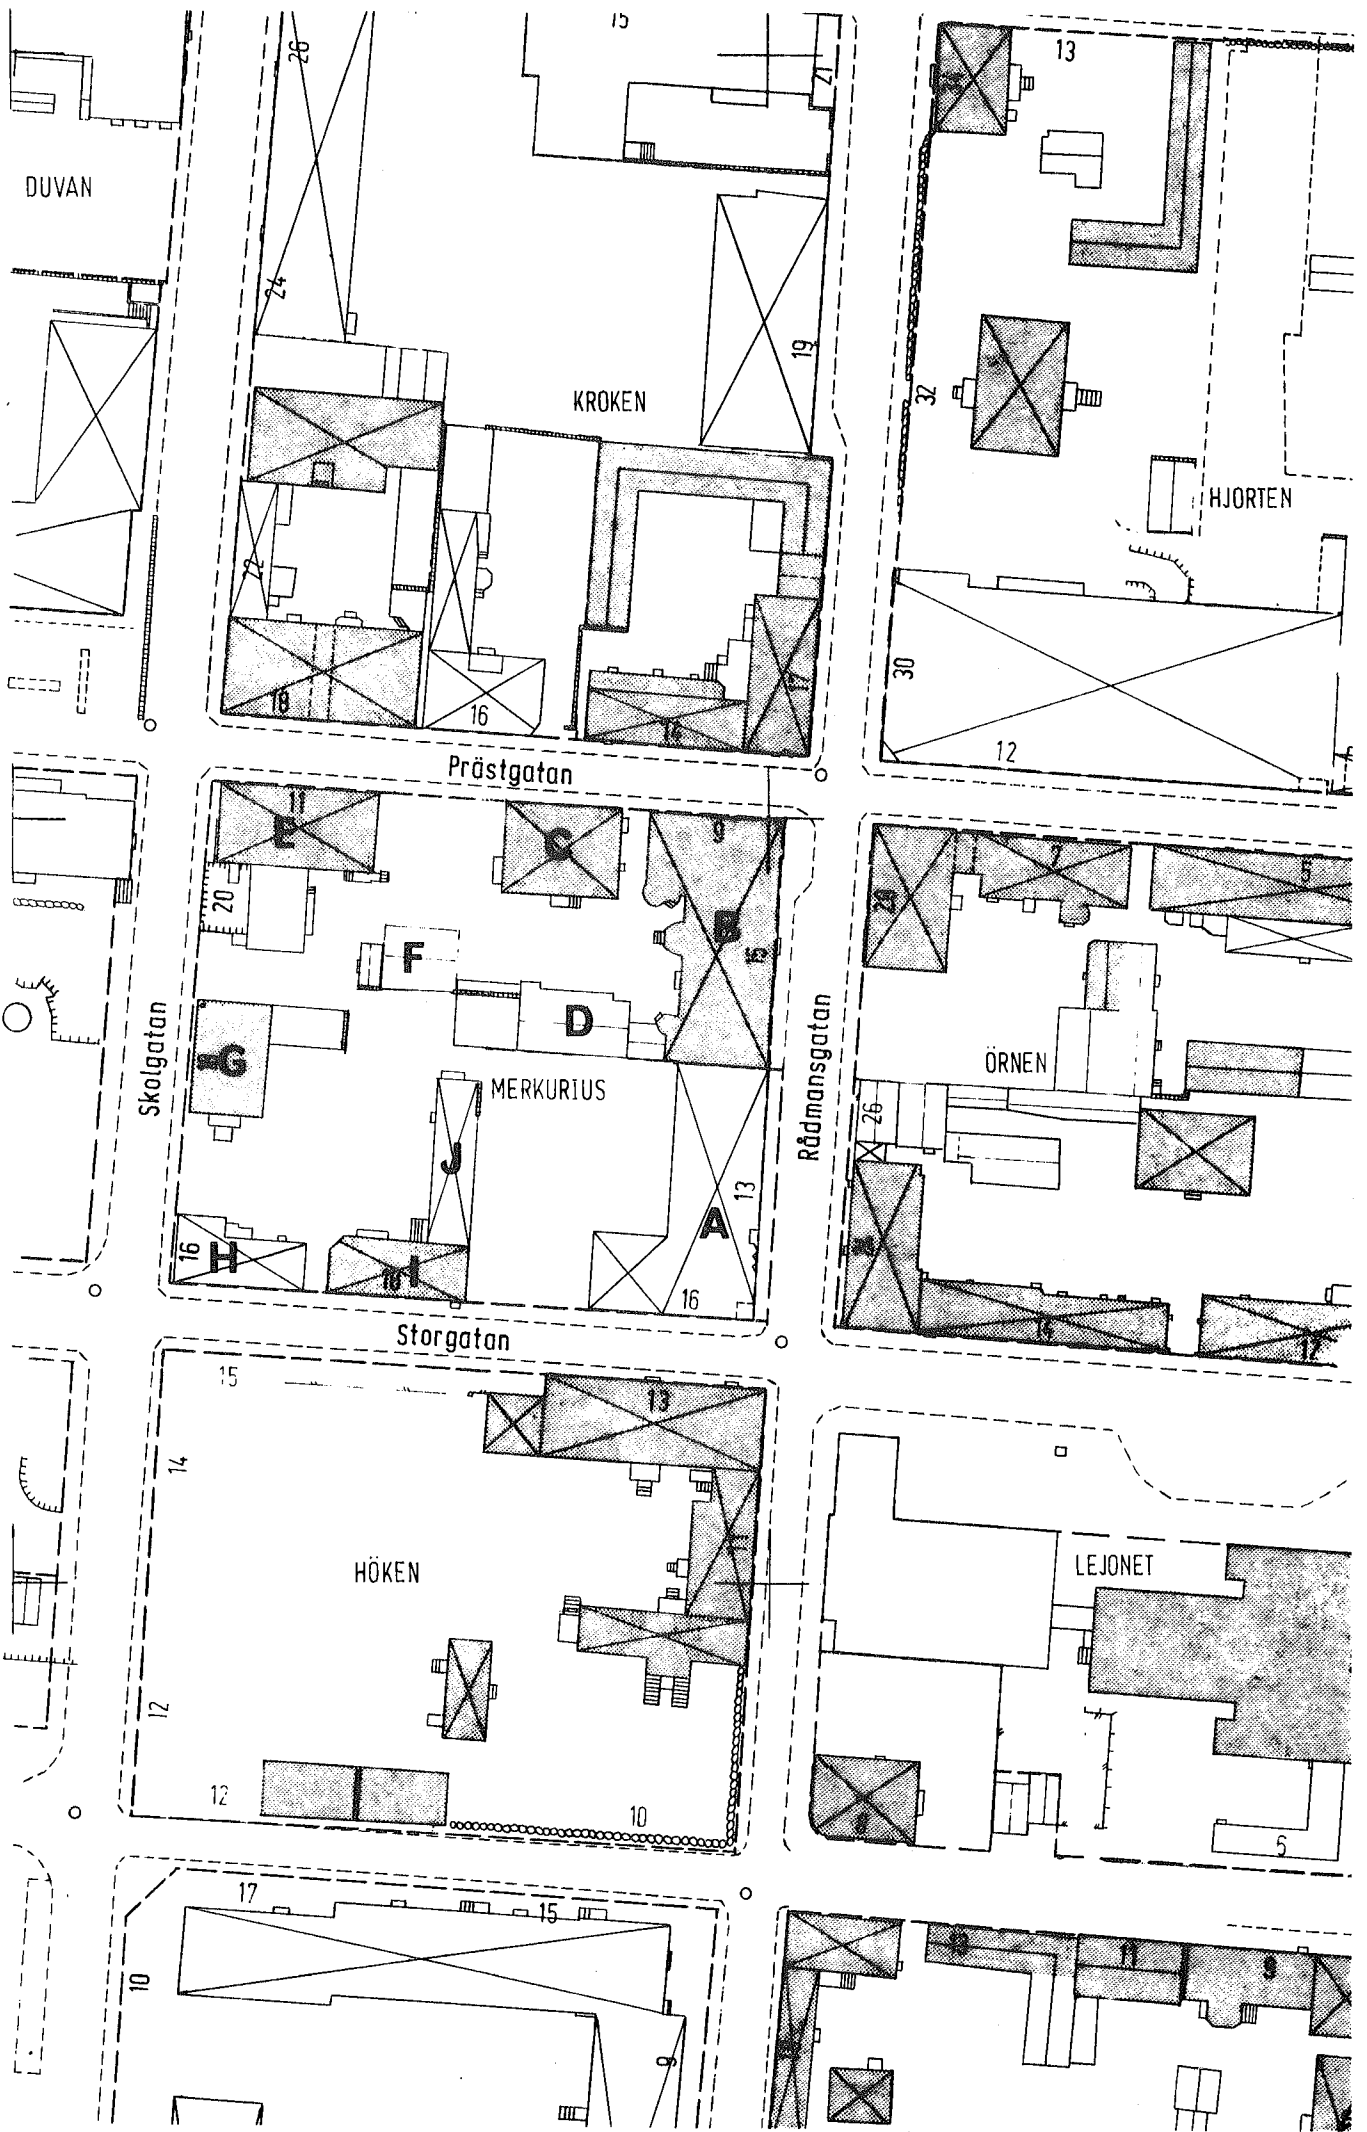
A Trevåningt hyreshus med bank och butiker i bottenplanet. Innanför huset finns en gårdstomt med grusgångar, planteringar och parkbänkar.

- A Vinkelbyggt rött tegelhus med tegeltäckt sadeltak och ospröjsade tvåluftsfönster. I bottenvåningen finns stora ospröjsade skyltfönster. Mot gatan märks risaliter i trä och på gården balkonger. Huset har ingångar från gatan och gården.

Ålder: Byggnaden uppfördes på 1960-talet. 1956

KULTURHISTORISK VÄRDERING: Byggnaden skiljer sig starkt från äldre bebyggelse och saknar därigenom kulturhistoriskt värde.

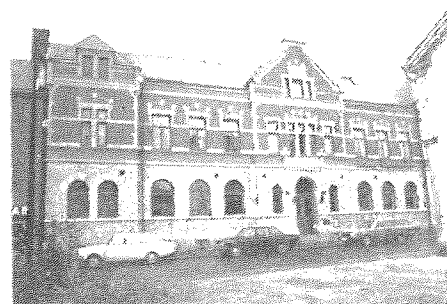
- B Vinkelbyggt stenhus i sekelskiftesutförande med nedervåning i tuktad kalksten och övervåning i gul spritputs med släta detaljer. Taket, som är av sadeltyp, täcks av mönsterlagt skiffer.

Nedervåningens fönster är rundbågiga och ospröjsade, medan övervåningen har rektangulära fönster med T-formad postindelning. Byggnaden har ett accentuerat mittparti mot Rådmansgatan med ornamenterad dörromfattning och triangelformad frontespis. Vid gatuhörnet märks ett torn. På gårdssidan finns ett utanpåliggande trapphus.

Ålder: 1898.

KULTURHISTORISK VÄRDERING: Sparbankshuset är med sin välbevarade sekelskiftesprägel ett betydelsefullt och monumentalt inslag i den äldre stadsmiljön. Det angränsande gatuhuset utgör också ett viktigt inslag i miljöbilden med sin 1850-talskaraktär (C).

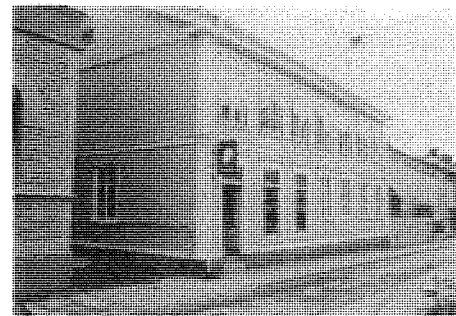
- C Timmerhus med grågrön stående slät panel och hörn, lister och omfattningar avfärgade i vitt. Fönstren

i bostadsvåningen är sexdelade med vita bågar och spröjsar. I affärslokalen finns måttligt förstorade skyltfönster. Ytterdörren mot gatan är indragen i fasadlivet. På gårdssidan märks ett senare utbyggt trapphus samt på västra gaveln en balkong.

Ålder: Byggnaden härstammar från en äldre stadsgård och är sannolikt från omkring 1800-talets mitt. Fasadbeklädnaden är dock av senare datum (omkring sekelskiftet 1900). 1872

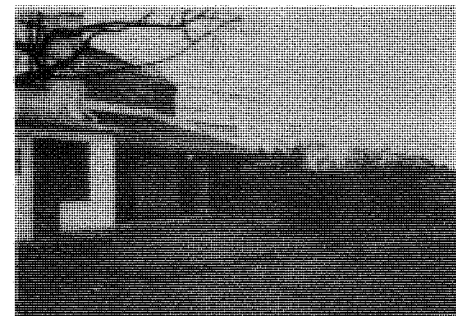
- D En gråvit spritputsad stenbyggnad med plåttäckt pulpettak, ospröjsade tvåluftsfönster, grönmålade ytterdörrar med glasfyllningar samt nyuppförd lastbrygga vid östra gaveln. Längan är hopbyggd med fastighetens huvudbyggnad (B).

Ålder: Omkring 1900.

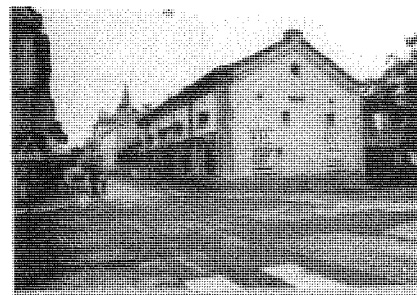
- E Stenbyggnad med gul slätputsfasad och mörkt grå fasaddekor i form av tandsnittsortnamenterad huvudgesims samt kraftiga hörn, lisener och omfattningar. På nedervåningen märks stora, sent upptagna skyltfönster, medan övre planet har små runda halvfönster. Byggnaden står på en stenfot, som är högre mot söder.

Ålder: Huset byggdes ursprungligen som gymnastiksal för det intilliggande f d skolhusets elever på 1860-talet.

KULTURHISTORISK VÄRDERING: Gatubyggnaden har trots vissa påtagliga fasadförändringar, bl a sent upptagna skyltfönster, mycket av sin ursprungliga 1800-talsprägel i behåll. Därav visst kulturhistoriskt värde.

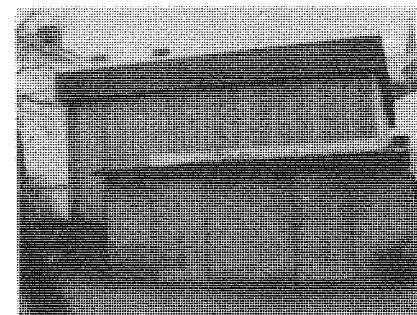
- F Tegelbyggnad med rödbrun spritputsad fasad och plåttäckt pulpettak. Huset ligger mitt på huvudbyggnadens södra långsida.

Ålder: Uppfört under senare år.

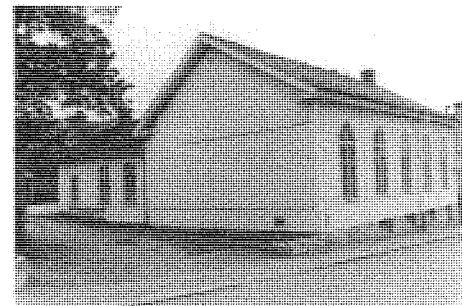
- G Timmerhus med gulmålad fasadpanel i stående pärlspont och vita detaljer. Tak av sadeltyp täckt med tvåkupigt rött tegel. På långsidorna finns stora spröjsade spetsbågefönster med gråa trädetaljer. Huvudentrén finns på södra gaveln. Byggnadens flygel har rektangulära fönster, men i övrigt med huvudbyggnaden överensstämmande utseende.

Ålder: Byggnaden uppfördes på 1870-talet.

KULTURHISTORISKT VÄRDE: Frikyrkobyggnaden har kulturhistoriskt värde genom sin bevarade sekelskiftesprägel samt som minne över den tidiga frikyrkörelsen i staden.

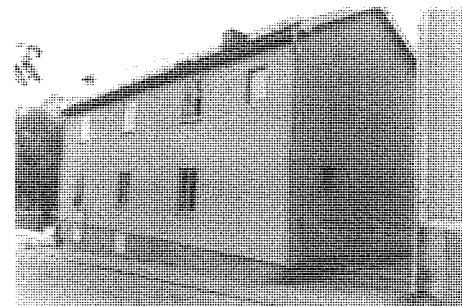
- H Gult, slätputsat hus med enkupigt sadeltak och ospröjsade tvåluftsfönster mot gatan. På gårdsidan finns sexdelade fönster och ingångar. Huset står på en hög stenfot och har en utanpåliggande skorstensmur på norra gaveln.

Ålder: Sannolikt ett äldre hus som blivit ombyggt omkring 1940-50.

Hus H har med sin starkt utslätade fasad mycket liten samhörighet med den angränsande äldre stadsbebyggelsen.

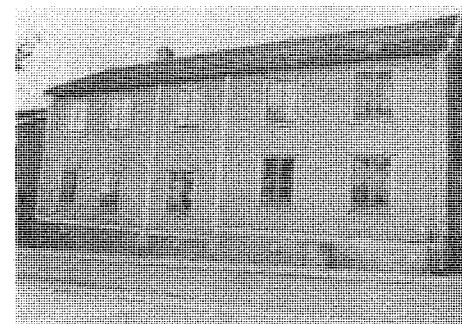
- I Timmerhus med gulmålad stående locklistpanel och vita detaljer. Sadeltak täckt av enkupigt rött tegel. Fönster med sex rutor och gröna spröjsar och bågar. Byggnaden står på en hög stenfot och har ingång på gårdssidan.

Ålder: Exakt uppgift om husets ålder finns ej, men exteriörens utseende vittnar om 1800-talets mitt. Stommen i husets nedervåning kan vara äldre.

KULTURHISTORISK VÄRDERING: Fastighet med bevarade och kulturhistoriskt värdefulla äldre trähus, som har betydelse för miljöbilden kring Elias-sonska gården.

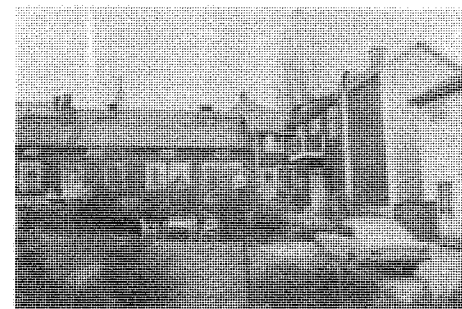
- J Bostadslänga av timmer med rödfärgad stående pärlspontpanel och vita detaljer. Taket har sadelform och täcks av enkupigt rött tegel. Fönstren i bottenvåningen är sexdelade med vita trädetaljer. På övre planet finns långsmala halvfönster. Huset har taktäckt ingång på västra långsidan och är hopbyggt med huvudbyggnaden vid södra gaveln.

Ålder: Exakt byggnadsår är ovisst. Utseendemässigt tillhör huset bebyggelseskicket tiden före 1850. Panelen är dock från omkring sekelskiftet 1900.
