PUBLICA FIDE 8 PRÄSTGATAN 1

Nora bergsförsamlings komministerboställe, två byggnader

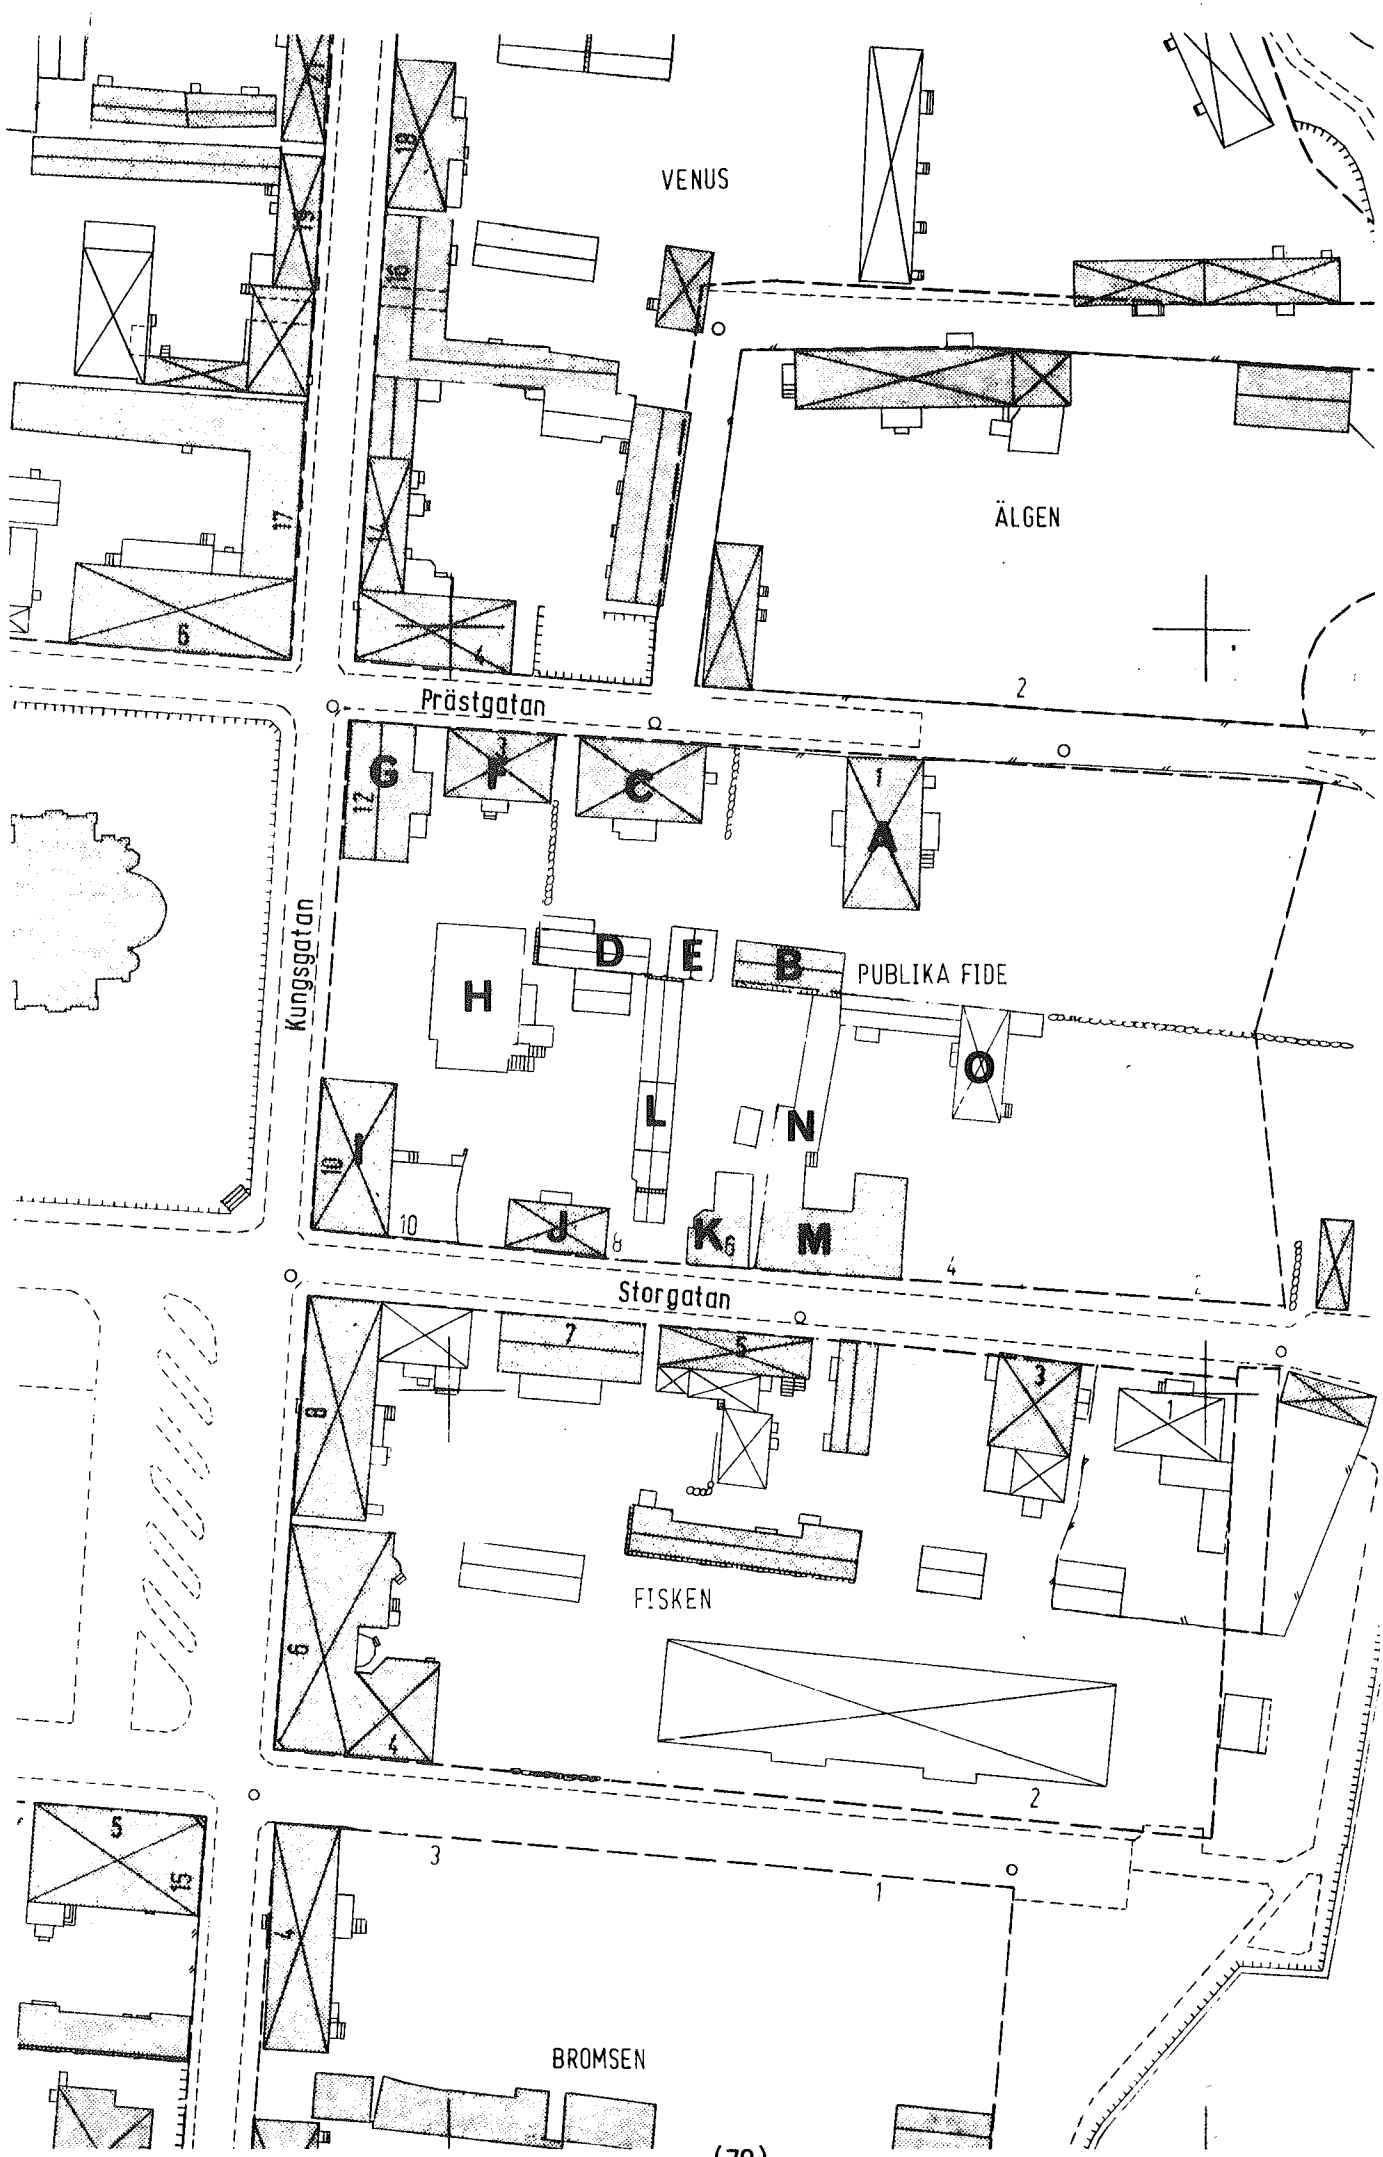
A 1 1/2-våningt boningshus

B Envåning gårdslänga

- A Knuttimmerhus klätt i rödfärgad stående locklist-
panel och täckt med enkupigt rött tegel på brant
sadeltak. Knutar, lister och omfattningar är av-
färgade i vitt. Fönstren har fyra rutor med gröna
bågar och spröjsar. På gavlarnas övre parti finns
också halvrunda spröjsade vindsfönster. Byggnaden
har ingångar på båda långsidorna, på östra med
vitmålad träveranda och ovanliggande balkong.

Ålder: Byggnaden finns omnämnd som brädslagen och
rödfärgad i brandförsäkringshandlingar från 1828.
Enligt skriftliga källor i prästgårdsarkivet skall
byggnaden vara uppförd år 1813. Huset restaure-
rades på 1910-talet och år 1970. Vid den första
restaureringen höjdes taket och övervåningen in-
reddes.

- B Förrådsbyggnad av bräder med rödfärgad fasad
av liggande spontpanel och sadeltak täckt med
enkupigt rött tegel. Fönstren är långsmala och
har vita bågar och spröjsar. Ytterdörrarna är av
bräder och grönmålade.

Ålder: Byggnaden är uppförd i början av 1900-
talet.

Tomten utgörs av en grusad gårdsplan närmast hu-
sen och en mindre gräsmatta med avgränsande häck
vid västra fastighetsgränsen. Öster om bonings-
huset består området av en stor trädgård med gam-
la fruktträd, planteringar och grusade gångar.
Trädgården inramas av ett rött spjälstaket.

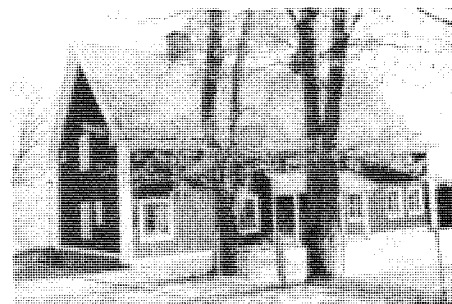
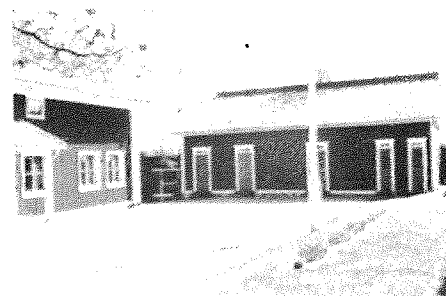
KULTURHISTORISK VÄRDERING: Komministergården har
välbevarad ursprungsprägel med tidig 1800-tals-
karaktär trots senare tids takhöjning. Fastig-
heten ingår i en koncentrerad ecklesiasik miljö
av stort kulturhistoriskt och miljömässigt värde.

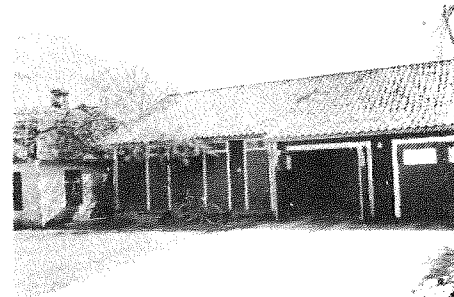
PUBLICA FIDE 9 PRÄSTGATAN 3

- C Träbyggnad med liggande/stående gulvit spontpanel täckt av sadeltak med enkupigt rött tegel. Fönster med sex rutor och losholtz på nedervåningen och med T-formade poster på övre. Huset har ingång med ytterdörr indragen i fasadlivet på gatusidan och utbyggt trapphus med veranda och balkong på gården.

- D Garage och förråd av bräder med rödfärgad fasad av stående locklistpanel under sadeltak täckt med enkupigt rött tegel. Fönstren är långsmala med vita bågar och spröjsar. Ytterdörrarna är gröna.

- E Reveterat förrådshus med spritputsad gul fasad och valmat mansardtak täckt med tvåkupigt rött tegel. Fönster i två och tre lufter med högt placerad tvärpost och tätspröjsning ovan tvärposten. Poster och spröjsar är målade i grönt liksom ytterdörren.

KULTURHISTORISK VÄRDERING: Huvudbyggnaden har kulturhistoriskt värde genom sin betydelse för gatubilden samt genom sin samhörighet med övriga församlingsbyggnader i området. Utvändigt bär huset tidstypisk sen 1800-talsprägel. De övriga husen har betydelse för gårdsmiljön.

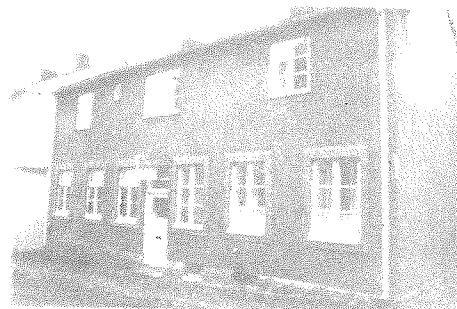
PUBLICA FIDE 2 PRÄSTGATAN 3

- F Tegelstensbyggnad som har rödbrun putsfasad, sadeltak täckt med tvåkupigt rött tegel, fönster med olika slag av spröjsning och postindelning, ingångar på båda långsidorna samt balkong mot gården. Huset inrymmer polislokaler på nedervåningen och bostad på övre.

Ålder: Byggnaden, som ursprungligen hade ren tegelfasad, uppfördes i slutet av 1850-talet. Den ombyggdes och reparerades 1936, varvid fasaden putsades.

kulturhistoriskt värde genom sin betydelse-för gatubilden. Den volymmässiga samhörigheten med angränsande byggnader, främst klockargården, ger polishuset visst kulturhistoriskt värde. Byggnaden är ett av stadens äldsta tegelstenshus.

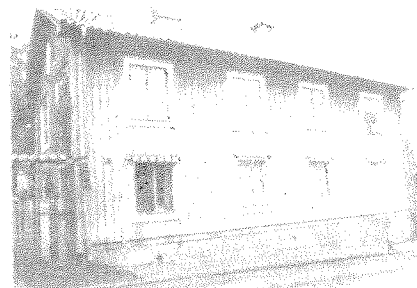
PUBLICA FIDE ¹⁴~~13~~ STORGATAN 6

- K Hus av timmer och bräder med rödfärgad fasad av stående locklistpanel och sadeltak täckt med

enkupigt rött tegel. Fönstren är sexdelade med rödbruna bågar. Huset har en nyuppförd tillbyggnad inåt gården.

L Envåning rödfärgad uthuslänga av bräder med plåttäckt pulpettak och spröjsade fönster.

KULTURHISTORISKT VÄRDERING: Huvudbyggnaden har kulturhistoriskt värde genom sin betydelse för gatubilden. Gårdshuset är starkt förfallet och saknar värde.

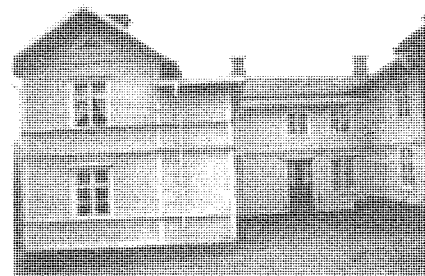
PUBLICA FIDE 11 STORGATAN 4

M Vinkelbyggt hus av timmer med senare tillbyggnader av bräder inåt gården. Fasad i stående pärlspont/liggande fasspont som är målad i gult med vita avfärgningar. Taket har sadelform och täcks av enkupigt rött tegel. Fönstren är sexdelade med losholtz. Bågar och spröjsar är gula. På östra hussidan finns en balkong. Huset har flera ingångar på gårdssidan.

N Vinkelbyggd gårdslänga av bräder med rödfärgad fasad i stående slät panel och pulpettak täckt med enkupigt rött tegel. På den nord-sydliga delen finns halvfönster med vita bågar och spröjsar. Ytterdörrarna är av bräder och brunmålade.

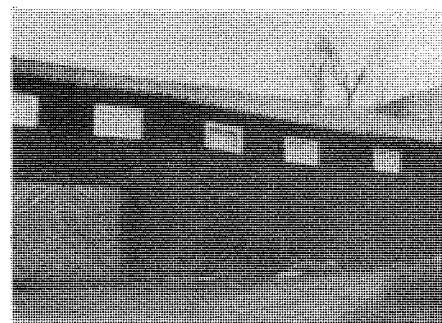
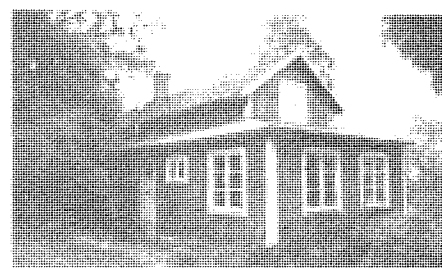
O Hus av trä med gulmålad fasad i stående fasspontpanel med bruna avfärgningar. Tak av sadeltyp täckt med enkupigt tegel. På västra långsidan finns en tillbyggnad med taktäckning av plåt. Husets fönster är sexdelade med bruna bågar och spröjsar. Ytterdörren är masoniteklädd.

KULTURHISTORISK VÄRDERING: Fastighetens huvudbyggnad har kulturhistoriskt värde genom sin betydelse för gatumiljön.

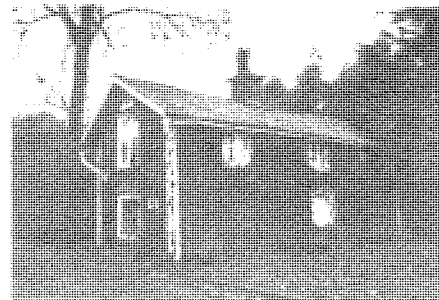
Ensamliggande byggnad på icke kvartersmark, på strandpromenaden.

- P Bostadshus med hantverkslokal uppfört av knuttimmer och försett med rödfärgad stående locklistpanel som fasadbeklädnad. Knutbrädor, lister och omfattningar är vitmålade. Taket är av sadeltyp och täckt med rött lertegel. Fönstren är av varierande storlek och utformning. På västra långsidan finns ytterdörrar.

Byggnaden var till det yttre vid inventeringstillfället i stort behov av upprustning.

KULTURHISTORISK VÄRDERING: Genom sin äldre karaktär och närhet till strandstugan har byggnaden kulturhistoriskt värde och betydelse för miljön vid strandpromenaden.
